Patología de pavimentos articulados

Pathology of Interlocking Pavements

Carlos Hernando Higuera Sandoval*
Oscar Fabián Pacheco Merchán **

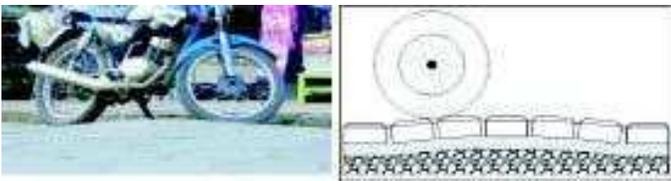
Cuadro 2. Abultamiento

ABULTAMIENTO, BA	Unidad: m ²						
Descripción	Son levantamientos o protuberancias que se presentan en la superficie del pavimento							
Causas	<ul style="list-style-type: none"> - Cambios volumétricos de la subrasante. - Generalmente se presentan en subrasantes con suelos expansivos. 							
Foto y esquema

Severidad

<table><tr> <td style="width: 30%;">Baja (B)</td> <td>Flecha menor a 20 mm</td> </tr><tr> <td>Media (M)</td> <td>Flecha entre 20 y 40 mm</td> </tr><tr> <td>Alta (A)</td> <td>Flechas mayores a 40 mm</td> </tr></table>

Baja (B)	Flecha menor a 20 mm	Media (M)	Flecha entre 20 y 40 mm	Alta (A)	Flechas mayores a 40 mm
Baja (B)	Flecha menor a 20 mm							
Media (M)	Flecha entre 20 y 40 mm							
Alta (A)	Flechas mayores a 40 mm							
Reparación	<p>El trabajo por realizar es una nivelación y compactación, siguiendo estos pasos:</p> <ul style="list-style-type: none"> - Retiro de los adoquines de la zona afectada; se deben limpiar y apilar a un lado, para su posterior recolocación. - Excavación de las capas siguientes; se deben verificar posibles problemas de drenaje y demás elementos que afecten la estabilidad. - Reposición de material, conforme a las especificaciones de la capa por tratar, si es necesario, se deben emplear materiales de mejores especificaciones, para evitar la incidencia de este daño. - Compactación y nivelación de las capas tratadas. - Recolocación y compactación inicial de los adoquines levantados; es aconsejable colocar los adoquines con las caras en la posición primera, para evitar discontinuidades de tonalidad en el pavimento. - Sellado de juntas y compactación final. <p>En caso de que el daño sea muy severo y reincidente, debe considerarse la opción de realizar un tratamiento o una estabilización al suelo de fundación.</p>

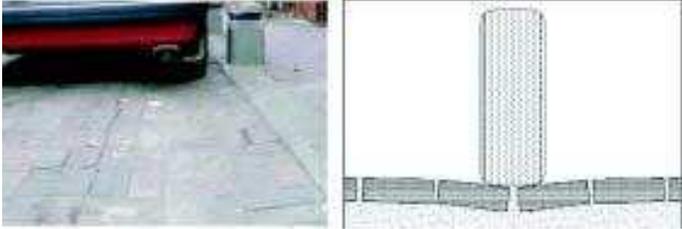
AHUELLAMIENTO, AH		Unidad: m²
Descripción	Depresión que se presenta a lo largo del sentido del tráfico, bajo las huellas de los vehículos.	
Causas	<ul style="list-style-type: none"> - Hundimientos causados por las cargas del tránsito - Consolidación de las capas subyacentes - Compactación inadecuada de las capas estructurales - Aparcamiento de vehículos pesados durante mucho tiempo 	
Foto y esquema

Severidad	Baja (B)	Flecha menor a 20 mm
	Media (M)	Flecha entre 20 y 40 mm
	Alta (A)	Flechas mayores a 40 mm
Reparación	Aplica el mismo procedimiento descrito para los abultamientos.	
DEPRESIONES, DA		Unidad: m²
Descripción	Son hundimientos localizados en forma circular o semejante a ella, sin pérdida de material.	
Causas	<ul style="list-style-type: none"> - Asentamientos en el suelo de fundación - Fallas en la capa de arena cuando las partículas de esta se degradan - Drenaje inadecuado o la falta de mantenimiento de este

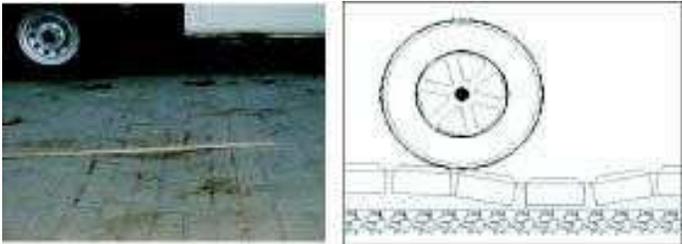
Severidad	Baja (B)	Flecha menor a 20 mm
	Media (M)	Flecha entre 20 y 40 mm
	Alta (A)	Flechas mayores a 40 mm
Reparación	Aplica el mismo procedimiento descrito para los abultamientos.

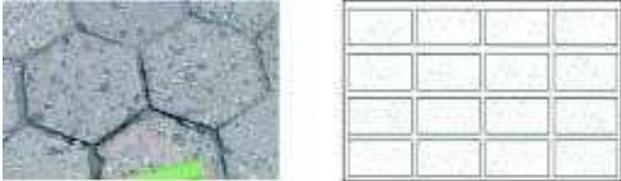
DESGASTE SUPERFICIAL, DS		Unidad: m²
Descripción	Es la pérdida de finos en la superficie del adoquín, creando una textura superficial rugosa; se forman cavidades y deja expuesto el agregado grueso.	
Causas	<ul style="list-style-type: none"> - Baja calidad y control en la fabricación de los adoquines - Abrasión de las llantas - Exposición constante a flujos de aguas a presión 	
Foto y esquema

Severidad	Baja (B)	Desgaste superficial aislado. Área inferior o igual a 0,5 m ²
	Media (M)	Desgaste superficial en un área de extensión considerable y de forma continua, solamente con pérdida de finos. Área superior a 0,5 m ²
	Alta (A)	Desgaste superficial en un área de extensión considerable y de forma continua, con pérdida de agregado grueso y formación de concavidades. Área superior a 0,5 m ²
Reparación	Cuando el nivel de severidad es alto, es necesario el reemplazo de las piezas de adoquines por unas nuevas de mejor resistencia al desgaste.

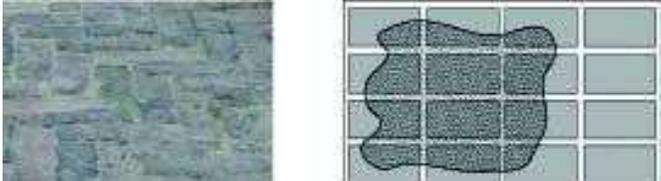
PÉRDIDA DE ARENA, PA		Unidad: m²
Descripción	Es la aparición de partículas de arena alrededor y sobre los adoquines.	
Causas	<ul style="list-style-type: none"> - Arrastre de material fino por expulsión de agua al paso de los vehículos - Juntas abiertas - Desplazamiento de juntas 	
Foto y esquema

Severidad	Baja (B)	Se presenta en zonas aisladas y solamente se aprecia pérdida de la arena de sello. Área inferior a 0,5 m ²
	Media (M)	Se presenta en zonas con áreas superiores a 0,5 m ² . Se aprecia pérdida de la arena de sello, pero no se presentan asentamientos ni pérdida de los perfiles del pavimento.
	Alta (A)	Se presenta en zonas con áreas superiores a 0,5 m ² . Se presentan asentamientos y pérdida de los perfiles del pavimento.
Reparación	Se deben verificar los posibles problemas de drenaje del tramo, si no existen drenes y demás obras de drenajes necesarias, se deben construir. El procedimiento para reparar este deterioro consiste en hacer una limpieza de la zona y efectuar, de nuevo, el proceso de sellado de juntas. El proceso de sellado de juntas debe realizarse en cada mantenimiento rutinario. Cuando el nivel de severidad sea alto, es necesario retirar los adoquines, verificar y reparar las condiciones en que se encuentra la capa de arena. Ya corregidas las posibles deficiencias de drenaje y la capa de arena, se continúa con la recolección de los adoquines y el sellado de juntas.

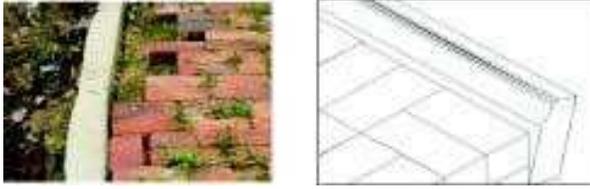
DESPLAZAMIENTO DE BORDE, DB		Unidad: m²
Descripción	Son corrimientos localizados de los adoquines junto a los elementos de confinamiento.	
Causas	<ul style="list-style-type: none"> - Falla localizada en el lugar de construcción del elemento - Construcción y diseño inadecuado del elemento de confinamiento - Cargas del tránsito 	
Foto y esquema

Severidad	Baja (B)	Los adoquines aún están en su posición original y el desplazamiento de borde es menor a 2 cm.
	Media (M)	Los adoquines se desplazaron de su posición original y el desplazamiento de borde está entre 2 y 5 cm.
	Alta (A)	Los adoquines se desplazaron de su posición original, algunas piezas ya se salieron del pavimento y el desplazamiento de borde es superior a 5 cm.
Reparación	<ul style="list-style-type: none"> - Retirar el material afectado y limpiar la zona - Revisar y corregir condiciones de estabilidad del sitio - Revisar y corregir problemas de drenaje del sitio - Reconstruir los elementos de confinamiento - Reacomodar el adoquinado

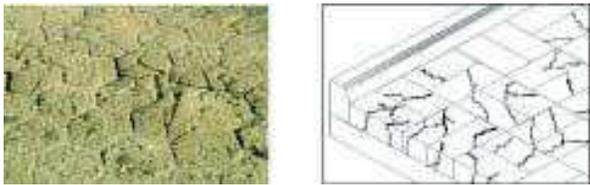
FRACTURAMIENTO, FA		Unidad: m ²
Descripción	Son corrimientos localizados de los adoquines junto a los elementos de confinamiento.	
Causas	<ul style="list-style-type: none"> - Espesor inadecuado de los adoquines - Espesor inadecuado de las capas de apoyo - Deficiencia en la calidad de los materiales de la capa de apoyo o de los adoquines - Paso de cargas extraordinarias 	
Foto y esquema

Severidad	Baja (B)	Fractura de adoquines de manera aislada. Área menor a 0,5 m ²
	Media (M)	Fractura de adoquines en un área de extensión considerable y de forma continua. Área igual o superior a 0,5 m ²
	Alta (A)	Fractura de adoquines en un área de extensión considerable y de forma continua. Se presenta pérdida de material, se forman concavidades que generan una textura rugosa. Área igual o superior a 0,5 m ²
Reparación	<ul style="list-style-type: none"> - Verificar que el diseño del modelo estructural actual y el espesor de los adoquines cumplen con las solicitaciones de tránsito actual y futuro. En caso en que no se cumplan, deben mejorarse las especificaciones y espesores de las capas o de los adoquines. - En caso de que el nivel de severidad sea alto, es necesario reemplazar las piezas de adoquines. Para reemplazar los adoquines aplica el mismo procedimiento descrito en el deterioro de desplazamiento de juntas (DJ).

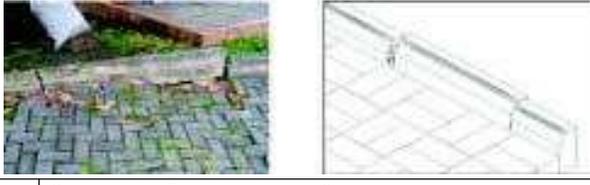
FRACTURAMIENTO DE CONFINAMIENTOS EXTERNOS, CE		Unidad: m ²
Descripción	Es el deterioro y destrucción parcial o total de los confinamientos externos. En estados avanzados de deterioro se presenta pérdida de material, lo que conlleva la incrustación de partículas y objetos extraños al pavimento.	
Causas	<ul style="list-style-type: none"> - Fatiga provocada por el paso del tránsito - Baja calidad de los materiales o control precario en el proceso de construcción - Impacto de las llantas de los vehículos, cuando los confinamientos están a un nivel superior al de la rasante de la carretera. - Invasión de vegetación - Retracción del concreto (en caso de uso de este material) 	
Foto y esquema

Severidad	Baja (B)	Se presentan fisuras menores a 3 mm
	Media (M)	El elemento presenta grietas (>3mm) y aún se mantiene en su lugar, sirviendo como confinamiento
	Alta (A)	El elemento presenta grietas (>3mm), pero ya se ha desplazado de su ubicación inicial y no impide el desplazamiento lateral de los adoquines.

Reparación	<p>Cuando el nivel de severidad sea alto, el procedimiento de reparación para este deterioro es el siguiente:</p> <ul style="list-style-type: none"> - Verificar que el diseño y disposición del elemento sea el adecuado - Retirar el material afectado y limpiar la zona - Revisar y corregir condiciones de estabilidad - Revisar y corregir problemas de drenaje - Reconstrucción de los elementos de confinamiento - Reacomodación del adoquinado

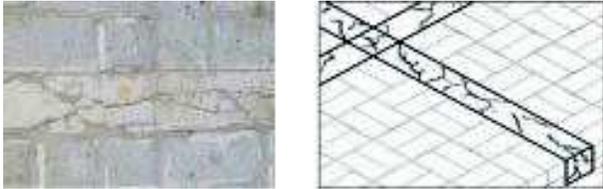
Cuadro 7. *Fracturamiento de confinamientos internos*

FRACTURAMIENTO DE CONFINAMIENTOS INTERNOS, CI		Unidad: m ²
Descripción	Es el deterioro y destrucción parcial o total de los confinamientos internos. En estados avanzados de deterioro se presenta pérdida de material, lo que da lugar a la incrustación de partículas y objetos extraños al pavimento.	
Causas	<ul style="list-style-type: none"> - Fatiga provocada por el paso del tránsito - Baja calidad de los materiales o control precario en el proceso de construcción - Impacto de las llantas de los vehículos, cuando los confinamientos están a un nivel superior al de la rasante de la carretera - Invasión de vegetación - Retracción del concreto (cuando se presenta esta material) 	
Foto y esquema

Severidad	Baja (B)	Se presentan fisuras menores a 3 mm
	Media (M)	El elemento presenta grietas (>3mm), no se presentan pérdidas de material y aún se mantiene en su lugar, sirviendo como confinamiento.
	Alta (A)	El elemento presenta grietas (>3mm), y se presenta pérdida de material, lo cual permite la incrustación de basuras y demás partículas u objetos extraños al pavimento. El elemento no impide el desplazamiento longitudinal y lateral de los adoquines.

Reparación	Cuando el nivel de severidad sea alto, el procedimiento de reparación para este deterioro es el siguiente: <ul style="list-style-type: none"> - Verificar que el diseño y la disposición del elemento sean adecuados - Retirar el material afectado y limpiar la zona - Revisar y corregir condiciones de estabilidad del sitio - Revisar y corregir problemas de drenaje - Reconstruir los elementos de confinamiento - Reacomodar el adoquinado

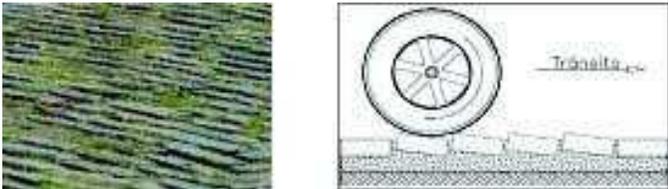
ESCALONAMIENTO ENTRE ADOQUINES, EA		Unidad: m ²
Descripción	Es el cambio brusco de nivel entre hiladas de adoquines.	
Causas	<ul style="list-style-type: none"> - Error de construcción; debido a la falta de control o a técnica precarias de construcción - Torsión ocasionada por las cargas del tránsito - Patrón inapropiado de diseño de colocación de los adoquines 	
Foto y esquema

Severidad	Baja (B)	La altura del desnivel promedio es menor a 5 mm
	Media (M)	La altura del desnivel promedio está entre 5 y 10 mm
	Alta (A)	La altura del desnivel promedio es mayor a 10 mm
Reparación	<ul style="list-style-type: none"> - Retiro de los adoquines de la zona afectada; se deben limpiar y dejar a un lado para su recolocación - Reparación y nivelación de la capa de arena - Recolocación y compactación inicial de los adoquines levantados; es aconsejable colocar adoquines con las caras en la posición anterior, y así evitar discontinuidades de tonalidad en el pavimento - Sellado de juntas y compactación final

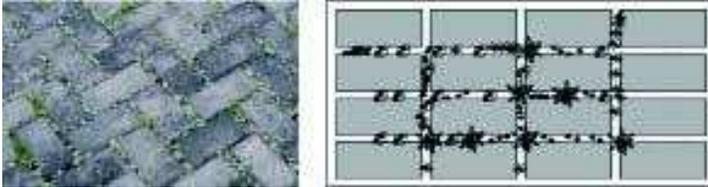
VEGETACIÓN EN LA CALZADA, VC		Unidad: m²
Descripción	Es la invasión o crecimiento de vegetación en las juntas de la calzada. La vegetación puede llegar a levantar el adoquinado.	
Causas	<ul style="list-style-type: none"> - Abandono de la carretera - Falta de limpieza y desmonte de las franjas adyacentes de la calzada 	
Foto y esquema

Severidad	Baja (B)	Sólo hay aparición de vegetación entre las juntas y es apenas apreciable.
	Media (M)	La vegetación ya está por encima de los adoquines.
	Alta (A)	La vegetación empieza a levantar los adoquines.
Reparación	<p>Cuando los niveles de severidad son bajos o medios, el procedimiento por realizar es un desmonte manual; se debe retirar la arena de sello contaminada, con las debidas herramientas, y volver a realizar el proceso de sellado de juntas.</p> <p>Cuando el nivel de severidad es alto, es necesario realizar los siguientes pasos:</p> <ul style="list-style-type: none"> - Desmonte manual de la zona afecta y limpieza de esta. - Retiro y limpieza de los adoquines; estos deben ser apilados de forma organizada - Chequear y, si es necesario, reparar las capas afectadas - Reacomodar los adoquines y sellar las juntas, con los debidos procesos de nivelación, compactación y limpieza. <p>Si es el caso, realizar el desmonte y limpieza de las zonas adyacentes de la vía. También es aconsejable utilizar algunos métodos de ataque químico que impidan el crecimiento de vegetación, como es la fumigación con herbicidas.</p>

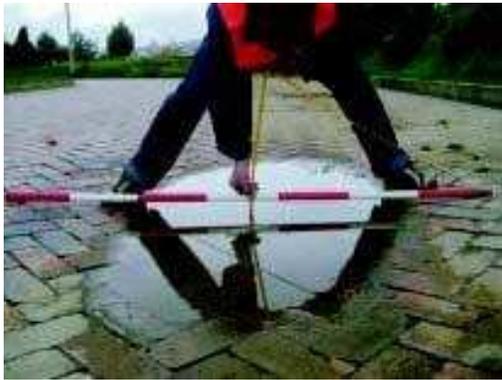
Foto 1. Depresión

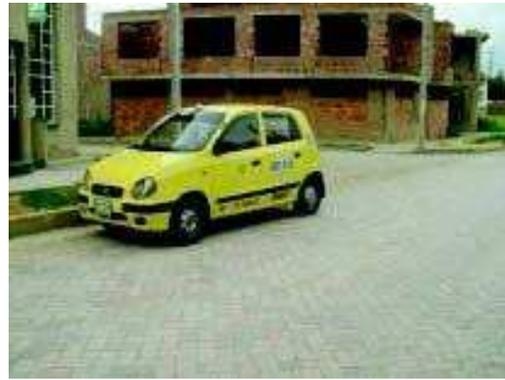
Foto 4. Sin deterioros

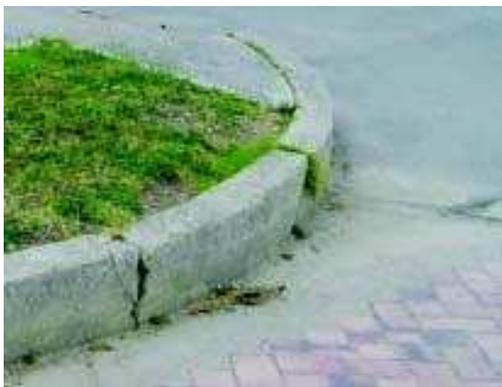
Foto 2. Fracturamiento CE

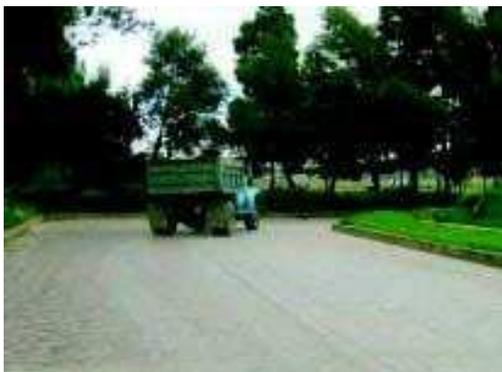
Foto 3. Sin deterioros

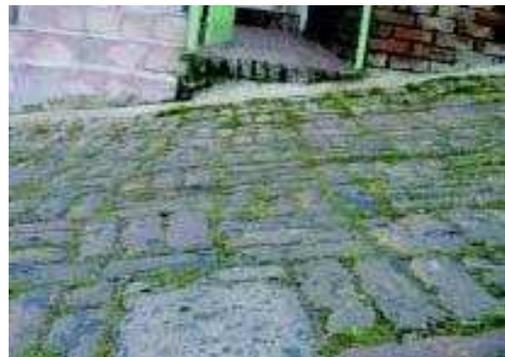
Foto 5. Desplazamiento de juntas

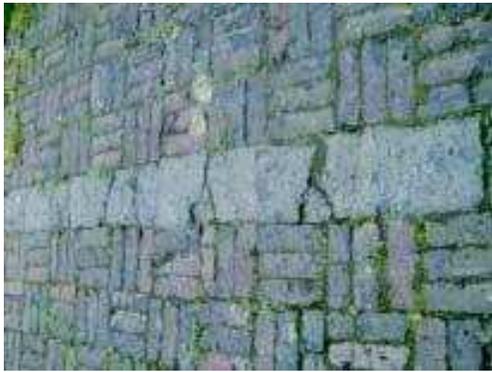
Foto 6. Fracturamiento CI

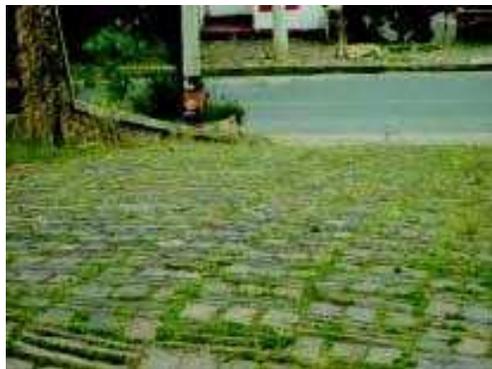
Foto 7. Vegetación en la calzada

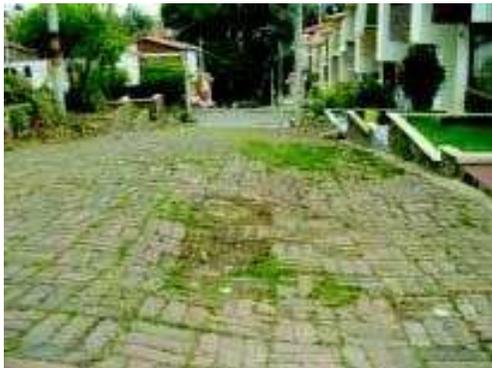
Foto 8. Deformaciones

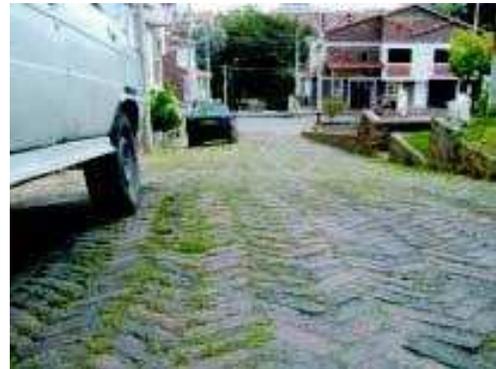
Foto 9. Desplazamiento de juntas

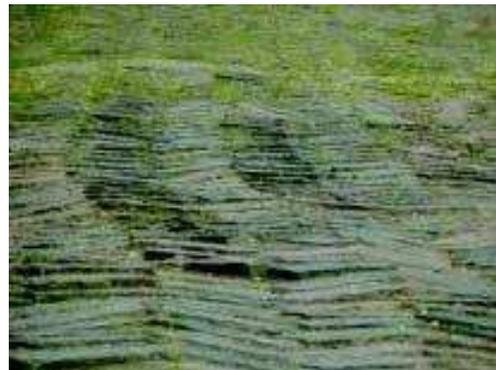
Foto 10. Escalonamiento EA

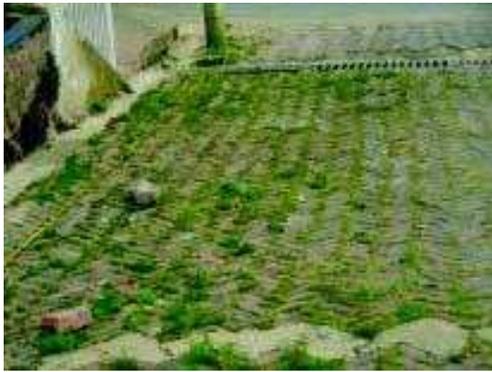
Foto 11. Vegetación en la calzada

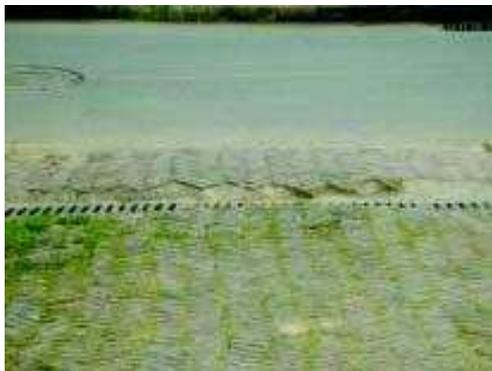
Foto 12. Abultamiento
