Deterioro de probetas de concreto por agentes físicos y químicos

Concrete Test Tubes' Deterioration by Physical and Chemical Agents

Javier Hugo Hernández Delgadillo*

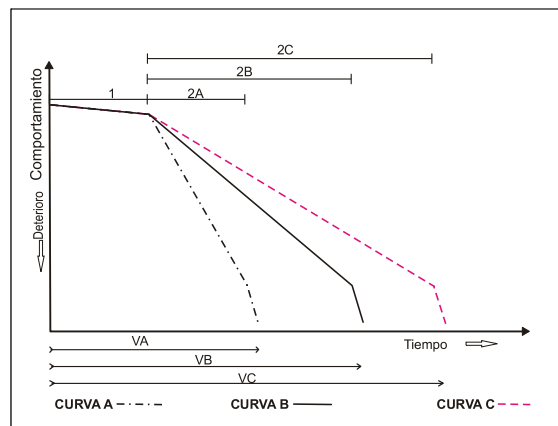
Gráfica 1. Tipos de comportamiento de una estructura de concreto.

La gráfica muestra los diferentes comportamientos de una estructura o elemento de concreto con el paso del tiempo a partir de la relación entre los agentes agresores, las especificaciones previas y el mantenimiento o conservación realizados. Cada una de las curvas muestra un comportamiento similar establecido en función de tres etapas que dependen de los elementos mencionados. La primera etapa (1) representa el deterioro normal de la estructura con el paso del tiempo por efectos como la fatiga y el deterioro natural de los materiales; la segunda etapa (2) representa el comportamiento de la estructura luego de la acción de los agentes agresores, y por último, en la parte final de cada una de las curvas se encuentra un cambio en la pendiente que muestra la franja de daño o colapso parcial o total de la estructura, en la cual se establece el final de la vida útil (V_i) de esta.

La curva B representa comportamiento normal de una estructura. En la segunda etapa (2B), el deterioro de la estructura se produce por las acciones mencionadas en la primera etapa y por la aparición de agentes agresores. Las consecuencias de este agente se prevén dentro de las especificaciones previas. La vida útil de esta estructura (V_B) se encuentra dentro de los límites esperados por el diseñador.

La curva A representa el comportamiento de una estructura deteriorada rápidamente. En la segunda etapa (2A), la aparición y posterior acción de los agentes agresores no se prevén dentro de las especificaciones previas, por lo que la pendiente de la curva de comportamiento en la etapa aumenta de forma considerable, disminuyendo la vida útil (V_A) de los elementos o estructuras y, por lo tanto, causando un daño o un colapso, parcial o total, prematuro.

La curva C representa el comportamiento de una estructura con nivel de deterioro menor a la curva B. En la segunda etapa (2C), y de forma análoga a lo ocurrido en la curva B, las acciones de los agentes agresores se prevén dentro de las especificaciones previas, y además se ha realizado un mantenimiento o conservación rutinaria que ha permitido disminuir de forma considerable la pendiente de la curva y prolongar la vida útil (V_C) del elemento o estructura. Se debe tener en cuenta que este mantenimiento o

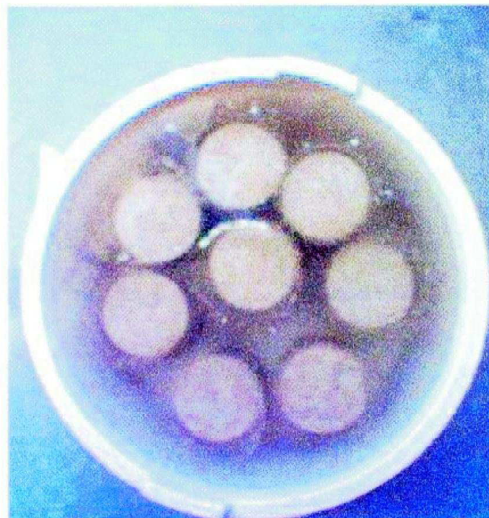
El deterioro en las probetas se produce por la reacción entre el ácido sulfúrico encontrado en el ácido de batería en solución y los compuestos cálcicos del concreto. La exposición de las probetas se realizó por medio de su sumergimiento en el ácido de batería, junto con su exposición al medioambiente.

Gráfica 2. Exposición de probetas al ácido de batería.

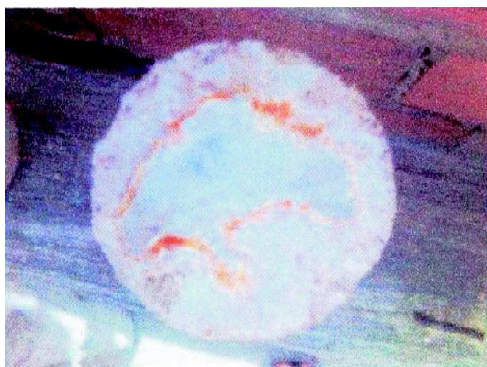
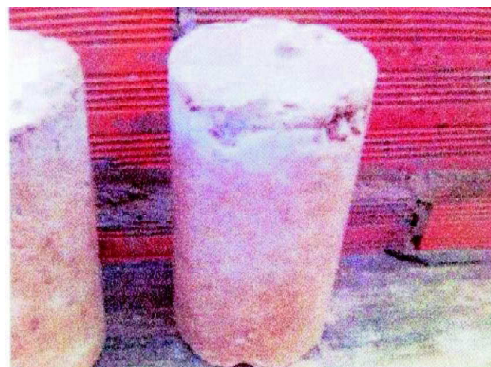
Se encontró que los bordes de las probetas se hicieron muy frágiles y presentaron pérdida de material. A partir de los 21 días de afectación, el concreto se hizo muy blando, y en algunas probetas se evidenció el aumento de volumen. Otro estudio desarrollado, tomando como concentración ácido sulfúrico en 50%, en condiciones atmosféricas durante tres horas y ciclos de secado de 12 horas diarias y con ciclos de humedecimiento cada tercer día, permitió encontrar

que se presenta lavado del material de color gris, evidenciando la pérdida de cemento, decoloración permanente que lleva a que se adquiera un tono blanco, y oxidación del cilindro a un mayor nivel, por la porosidad del concreto y la capilaridad de los poros de gel y microporos del concreto. Además, se encontró una lama de color blanca adherida a los cilindros sumergidos, lo que evidencia el crecimiento de microorganismos y la disminución del pH.

Gráfica 3 y 4. Afectación de las probetas ante el ácido de batería.

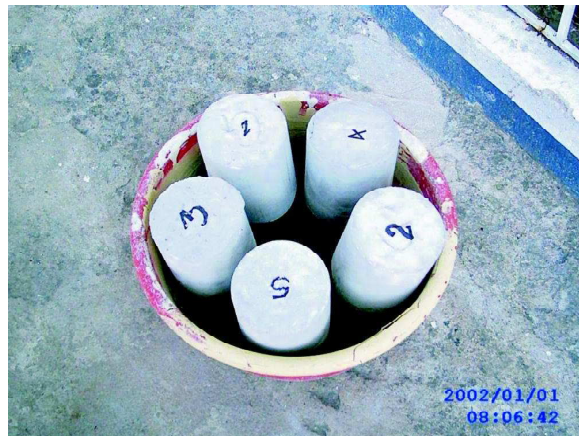
clorhídrico industrial en bruto, producto del cloruro de hidrógeno, que es un gas incoloro, corrosivo e inflamable. El proceso de exposición se puede observar en la gráfica 5, donde se evidencia que aproximadamente el 50% de cada una de las probetas es afectada por el agente agresor. Similar al agente anterior, las probetas se encuentran a la acción del medioambiente.

Gráfica 5. Exposición de probetas ante el ácido muriático.

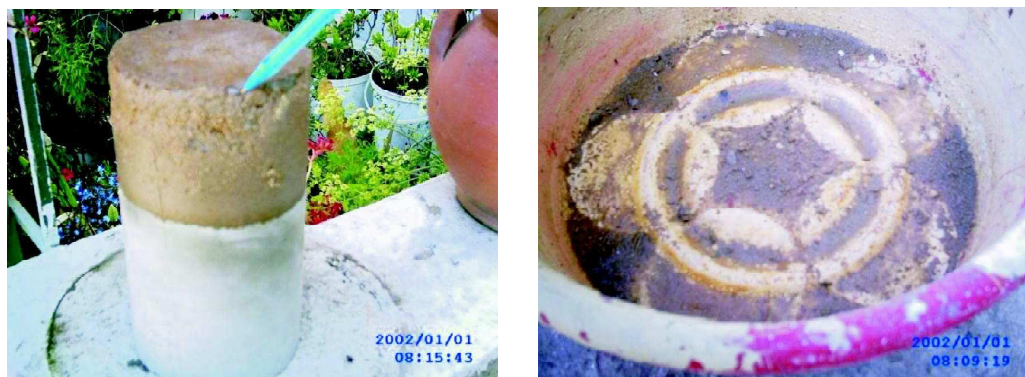
Luego de la exposición de las probetas al ácido muriático se encontró que estas presentan lavado total de los agregados finos y de la pasta cementante que las

componen. Los efectos de este son menores a los encontrados en el ácido sulfúrico, aunque sus efectos causaron un daño considerable a las probetas de concreto.

Gráfica 6. Afectación de las probetas ante el ácido muriático.

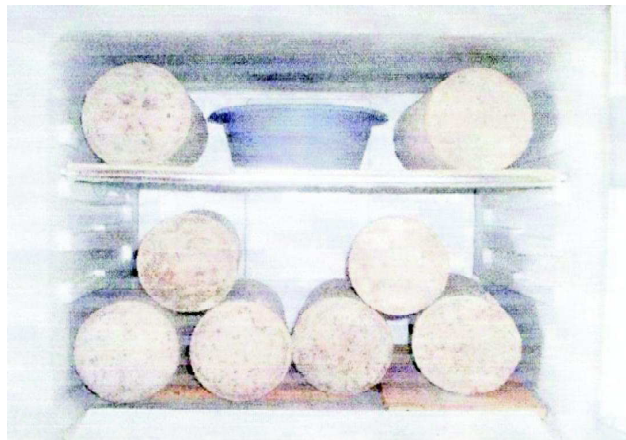
El mecanismo de falla de los ciclos de hielo-deshielo se produce en el interior del concreto, donde el agua que se percola en los poros llega al congelamiento, incrementando su volumen en un 9% (según el estudio realizado) en relación con el volumen que se tiene en estado líquido; esto induce a un esfuerzo de tracción considerable en el interior de la pasta y de las partículas de agregado, que hace que la masa se fracture, dada su incapacidad mecánica para soportar tracciones.

Gráfica 7. Exposición de las probetas ante ciclo hielo-deshielo.

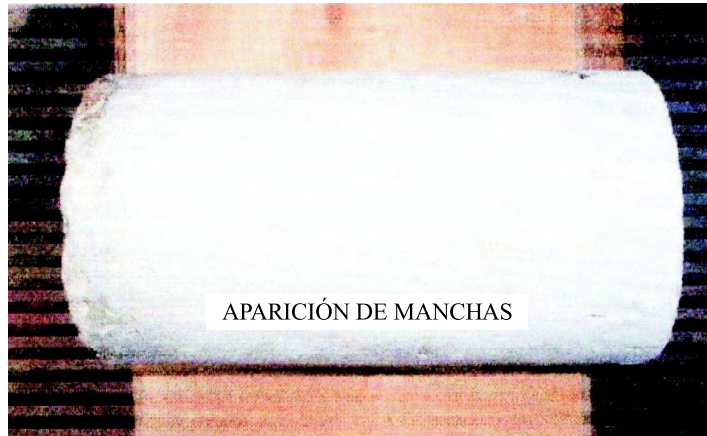
El cambio de temperatura afecta el concreto, pues ocasiona pérdidas de masa por afectación de la pasta, fisuras y ensanchamientos. Las fisuras que se inducen en el concreto sometido a este tipo de ataques físicos, en las condiciones que se realizó, llegan a un grado elevado. Se determinó pérdida de masa en las

probetas, que pudo ocurrir por la manipulación de estas en los diferentes estados y al descongelarse el agua. La absorción fue incrementándose a medida que transcurría el tiempo de ataque, que es consecuente con el incremento de porosidad y la absorción al finalizar la prueba.

Gráfica 8. Afectación de las probetas ante ciclo hielo-deshielo.
