Aportes a la optimización de la metodología para la protección sísmica de edificaciones patrimoniales

Contribution to the Methodology Optimization for the Patrimonial Buildings' Seismic Protection

Angélica Chica Segovia*

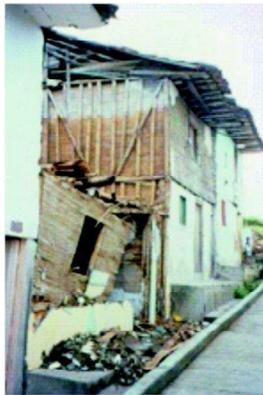
Foto 1. Casa en bahareque. Sismo del Eje Cafetero.

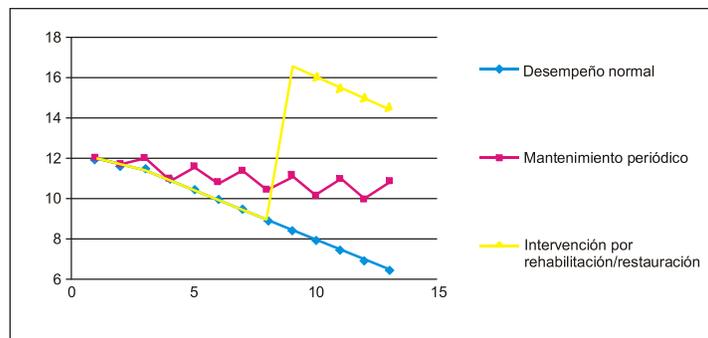
Es fundamental entender, como lo muestra la gráfica 1, que el paso del tiempo va disminuyendo el nivel de desempeño de las edificaciones, y que estas inician un proceso de envejecimiento normal que varía en función de los materiales con los cuales fueron edificadas, de las buenas prácticas de ejecución y, sobre todo, del medio en el cual se encuentran, de la agresividad de este. El envejecimiento es una transformación irrevocable que, en caso de no controlarse a tiempo, puede llevar a la edificación a un desempeño tan bajo que su recuperación será casi imposible, como lo muestra la gráfica 1.

Gráfica 1. Desempeño de las edificaciones en el tiempo según las intervenciones

Por ende, una de las alternativas para la protección sísmica es el mantenimiento preventivo a partir de una constante inspección técnica, como soporte para la conservación, pues de ella depende su nivel de desempeño, como se puede ver en la misma gráfica 1.

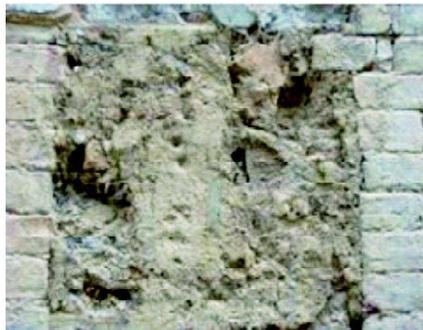
Foto 7. Tapia pisada.

Los edificios construidos con tapia o adobe se caracterizan por muros de gran espesor y de formas regulares y simétricas, y un material de "botas y sombrero" siempre protegido de la humedad. Por ende, son edificios de cubiertas prominentes y de aleros importantes, con sobrecimientos en piedra o ladrillo, dependiendo del sitio y de la época.

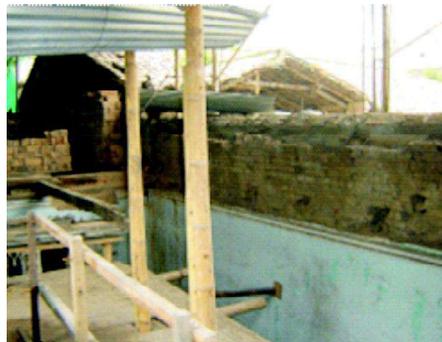
Foto 8. Adobe. Bogotá.

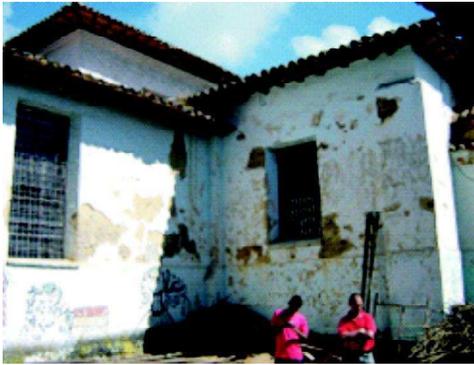
Foto 9. Tapia pisada y adobe. Cogua.

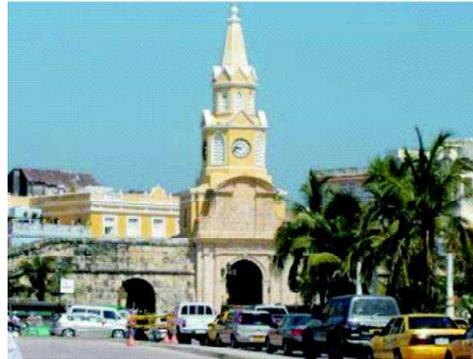
Foto 10. Murallas en piedra. Cartagena.

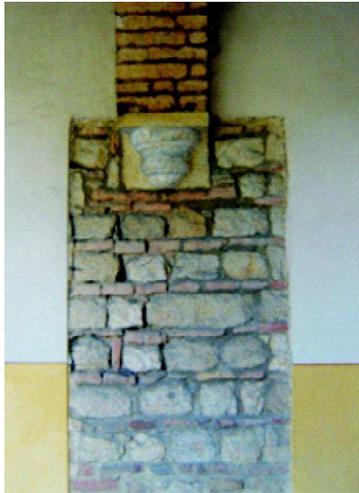
Foto 11. Muro en piedra con rafas de ladrillo.
Claustro San Agustín, Bogotá.

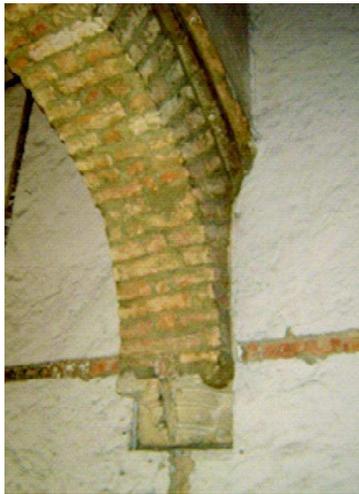
Foto 12. Arco en mampostería y piedra.
Claustro San Agustín, Bogotá.

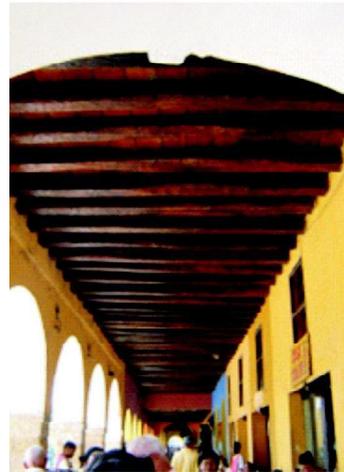
Foto 13. Entrepiso en madera. Cartagena.

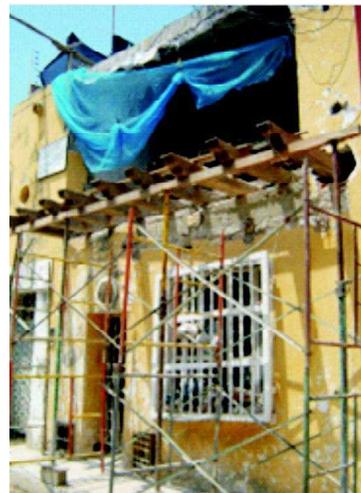
Foto 14. Entrepiso y voladizo en madera. Cartagena.

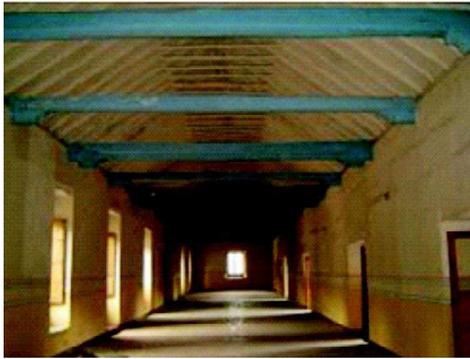
Foto 15. Cubierta par y nudillo en madera.
Claustro San Agustín. Bogotá.

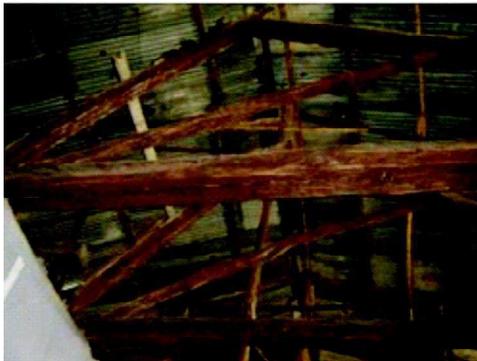
Foto 16. Cubierta con cerchas de madera.
Clasurto San Agustín./ Bogotá.

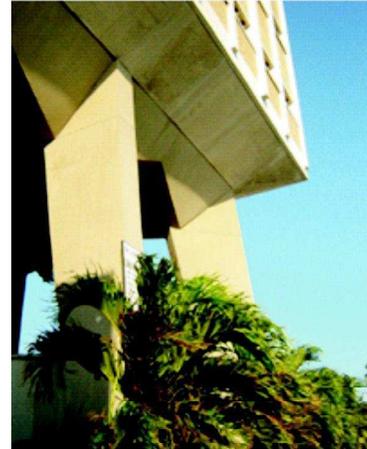
Foto 18. Estructura en concreto. SENA Barranquilla.

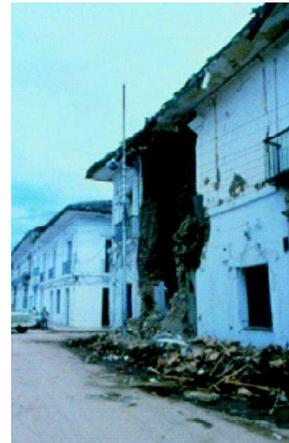
Foto 27. Vivienda afectada por sismo. Popayán.

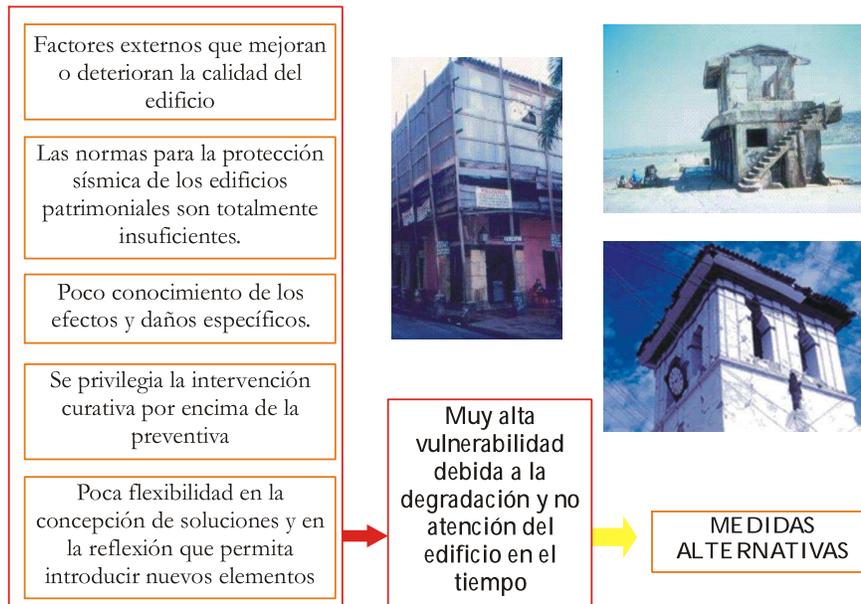
Cuadro 1. Factores que afectan directamente un edificio

El primer problema parte de que no hay total conciencia de la diferencia entre evaluar un edificio actual, uno antiguo y uno declarado como bien de interés cultural, pues desde quienes han manejado tradicionalmente este tema, la estructura es una y la arquitectura es otra, desconociendo la fundamental mirada integral. Por esto es necesario revisar los factores que lo afectan directamente y se muestran a continuación en el cuadro 1.

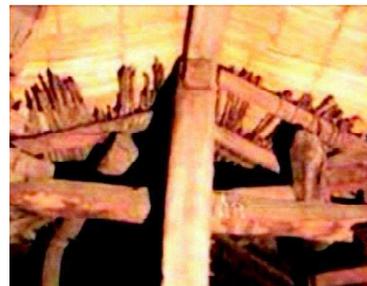
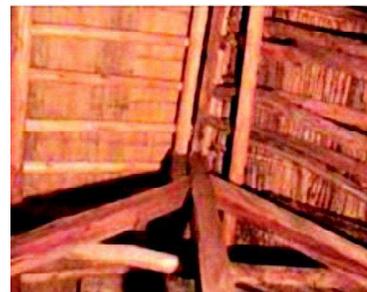
Fotos 28 y 29. Incompatibilidad por cambio de sistema de cubierta. Zipaquirá./

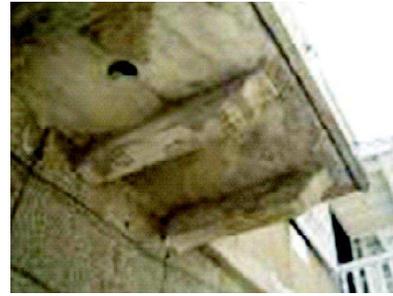
Foto 30. Tapia, madera y pañetes de cal y arena intervenidos con morteros de cemento. Boyacá.

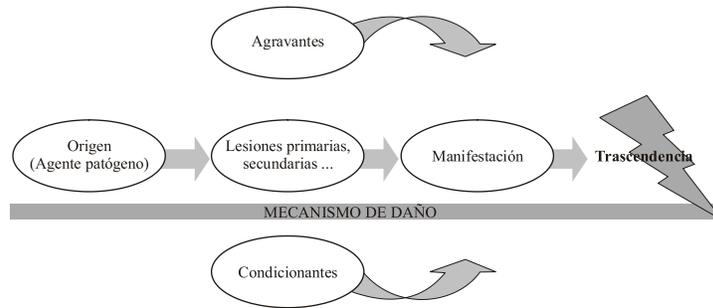
Gráfica 2.

más alternativas. Es una mirada **para la conservación y la sostenibilidad en el tiempo**, porque de nada sirve si las intervenciones no perduran, solo resuelven problemas puntuales o los más graves, al lado de otros tal vez más simples pero que a la larga serán más graves por su reaparición y falta de atención. Por ende, debe ser una propuesta de **eliminación de causas y reparación de sus efectos**, para que en realidad la intervención valga la pena; además, porque logrando mantener en adecuado estado el edificio es como puede protegerse en caso de un sismo, a diferencia de cuando tiene vicios ocultos, que se convierten en eslabones débiles (véase gráfica 2).

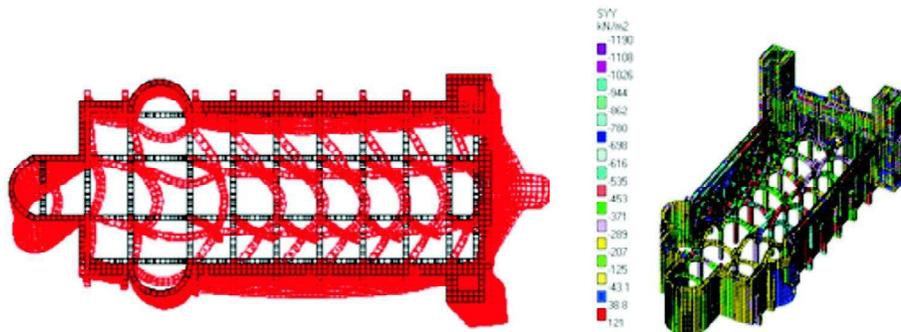
Foto 31. Modelos numéricos por computador para la Catedral de Zipaquirá

avances tecnológicos para tener una aproximación de **modelos numéricos**, pero nunca sin las **aproximaciones conceptuales**, es decir, que nuevamente lo obvio, los resultados de un computador, un dato o un conjunto de ellos, no serán nada si detrás no hay una hipótesis lo suficientemente soportada por una reflexión en torno a la realidad integral del edificio. No porque no sirvan los modelos, sino que son simplemente herramientas detrás de las cuales siempre estará primero el análisis humano de la situación, si no el error estará a la orden del día.

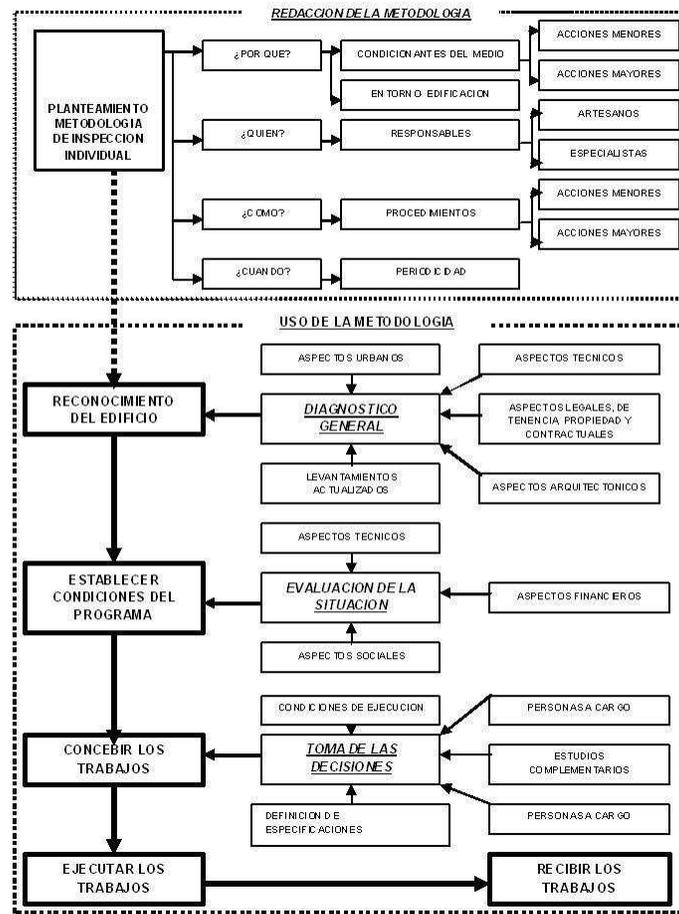
Cuadro 5. Planeamiento y generación de acciones de mantenimiento preventivo, inspección periódica y conservación de las edificaciones patrimoniales (proceso)

componen el sistema, y no deberían ser asociadas, necesariamente, a daños visibles; por el contrario, deberían ser la forma común de aplicar la patología preventiva, con lo cual se pueden evitar muchos daños y disminuir la generación de nuevas lesiones que pudieran pasar de leves a graves en poco tiempo, incrementando la inseguridad sísmica². Mediante ellas se determinan: 1) parámetros de uso, que definirán las acciones; 2) afecciones, nivel de acción y priorización, y 3) procesos y procedimientos de redacción de metodología de inspección técnica de conservación y mantenimiento (cuadro 5).
