# Análisis comparativo de la calidad del acero de refuerzo distribuido en Boyacá

## Comparative Analysis of the Quality of Reinforcing Steel Bars Distributed in Boyacá

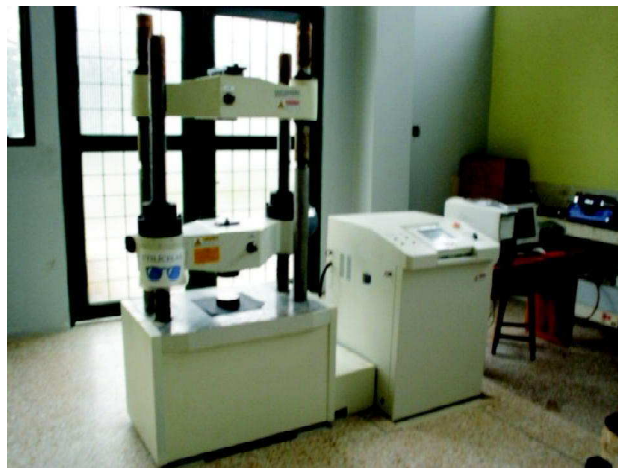
Figura 1. Máquina Universal

Cumpliendo con lo establecido en la norma NTC 2289 [1], se utilizaron lotes de 10 probetas de acero de refuerzo que fueron preparadas con el producto de cada una de las cinco marcas comerciales, para un total de 50 probetas que fueron ensayadas para caracterización de dimensionamiento y pesos. Del total de las probetas se tomaron 30, con lotes de 6 barras por marca, que se fallaron a tracción por carga axial utilizando la Máquina Universal de la Uptc (figura 1), con una capacidad de 500 KN. Para el ensayo se siguieron los lineamientos del formato adaptado del informe del proceso de acreditación de la Máquina Universal [4], en el cual se identifica el tipo de ensayo, las características del acero, la longitud, el peso, el diámetro nominal, las propiedades mecánicas y el gráfico de la curva esfuerzo-deformación.

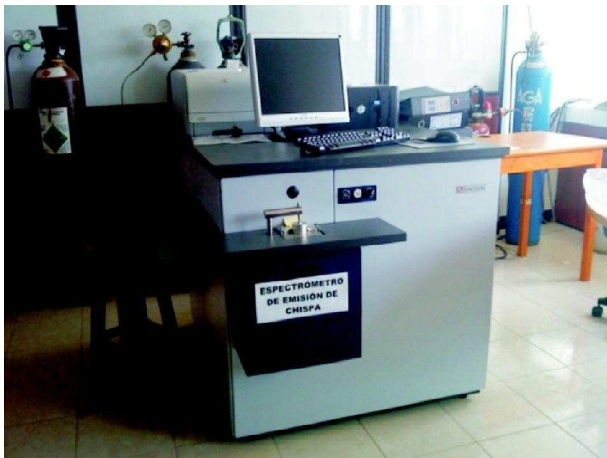
Figura 4. Espectrómetro de Emisión por Chispa

La composición química se determinó a través del Espectrómetro de Emisión por Chispa, utilizando cinco muestras y realizando en cada una de ellas dos quemas, para obtener un análisis químico promedio; de esta forma se pudo confirmar la composición química de los aceros evaluados. Adicionalmente, se hicieron algunos ensayos de dureza y análisis metalográficos y morfológicos con microscopio, que permitieron observar las propiedades de la estructura del acero; igualmente, mediante el empleo del microscopio óptico se observó la estructura que se

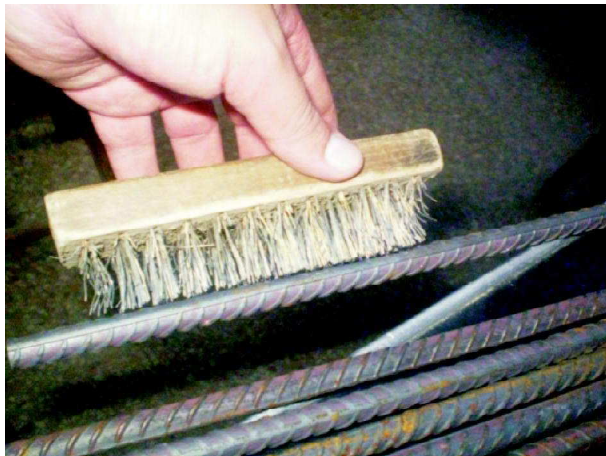
Figura 8. Limpieza de las barras

Las barras que se van a ensayar deben estar limpias; para remover óxidos e impurezas externas de las probetas, se realizó un cepillado con grata metálica, como se muestra en la figura 8. Con el objetivo de

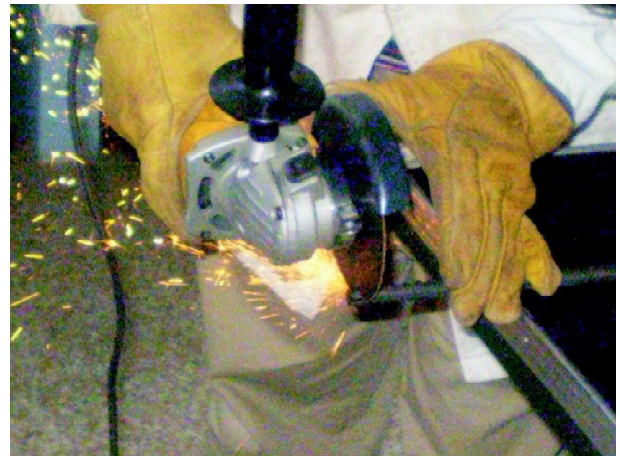
Figura 9. Cortes transversales rectos

obtener medidas más exactas del peso de las probetas y de que la medida longitudinal tenga un margen de error mínimo, se pulieron los sitios de corte, como se evidencia en la figura 9.

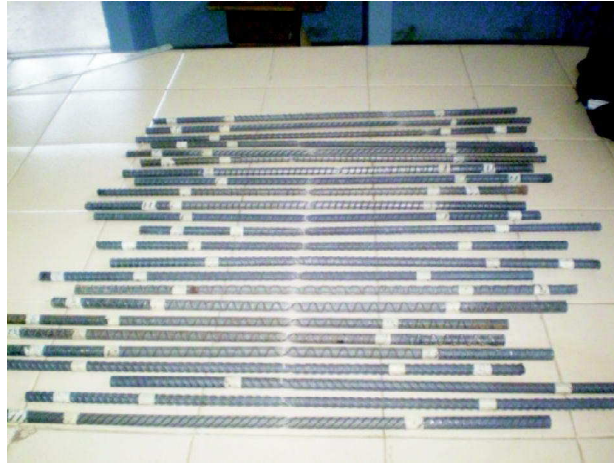
Figura 11. Muestras ensayadas a tracción

muestras en barras de ½” y una en número 12M, las cuales se numeraron del 01 al 05, para diferenciar cada lote de barras. En la figura 11 aparece el total de muestras falladas en la máquina universal.

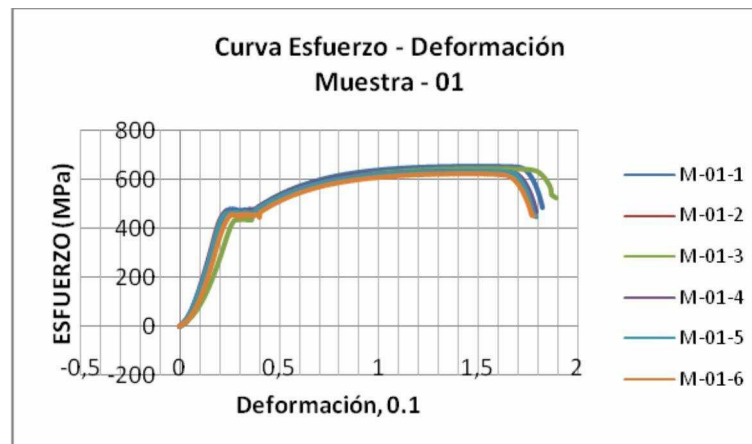
Figura 12. Gráfico de la curva esfuerzo-deformación probetas muestra 01

De los datos obtenidos de la máquina universal se determinaron las características mecánicas promedio de las muestras por lote, que se pueden observar en las tablas 2, 3, 4, 5 y 6. Luego se halló el esfuerzo y la deformación, cuyos valores se representan en la gráfica esfuerzo-deformación, en las figuras 12, 13, 14, 15 y 16, cuyos diagramas evidencian el comportamiento típico de un acero dúctil al ser sometido a tracción.

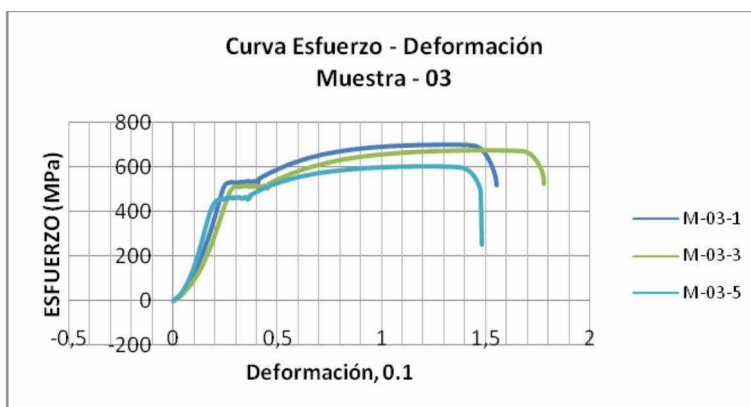
Figura 14. Gráfico de la curva esfuerzo-deformación probetas muestra 03

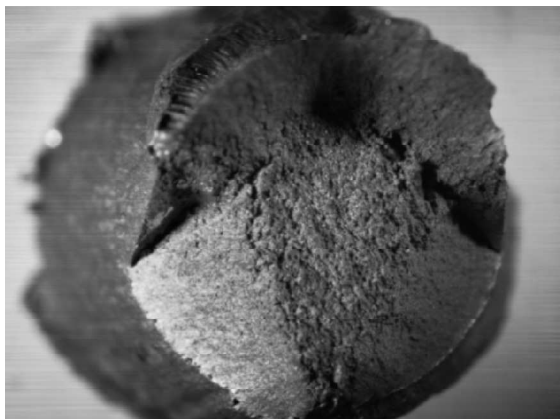
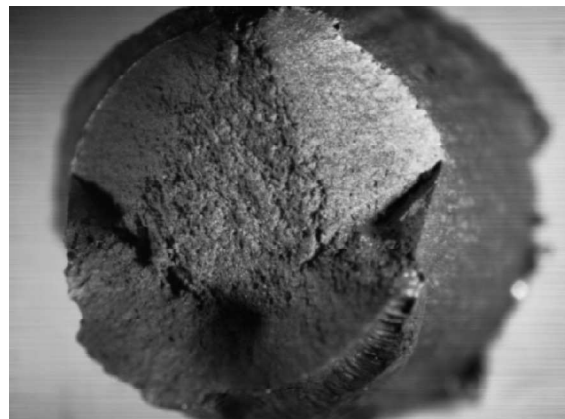
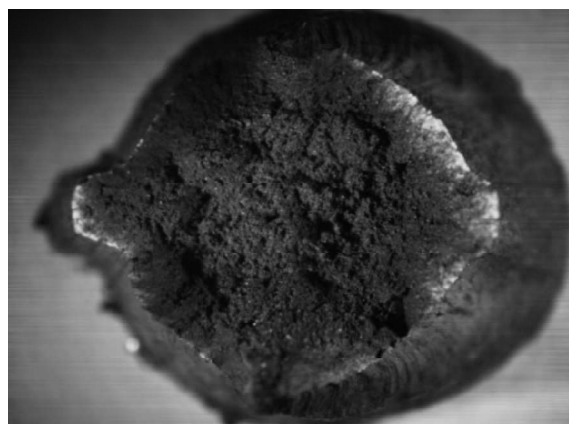
*Figura 18. Muestra 01. Microscopia Óptica a 10x*

*Figura 19. Muestra 03. Microscopia Óptica a 10x*

*Figura 20. Muestra 02. Microscopia Óptica a 10x*

*Figura 21. Muestra 04. Microscopia Óptica a 10x*

*Figura 22. Muestra 05. Microscopia Óptica a 10x*

Se puede observar que la falla típica de las muestras es de forma copa-cono, lo que indica que el acero es dúctil. En el total de las muestras se puede observar el inicio de la fractura en el centro y el labio de corte en el contorno.

estereoscopio la morfología y determinar el tipo de falla. Las fotografías observadas a 10x corresponden a las figuras 18, 19, 20, 21 y 22.
