ANÁLISIS DE LOS FACTORES QUE INCIDEN EN LA DESESTABILIZACIÓN DE LAS COLUMNAS DE LA CATEDRAL DE SAL EN ZIPAQUIRÁ, CUNDINAMARCA

(Analysis of the factors that have an impact on the destabilization of the columns of the Sal Cathedral of Zipaquirá, Cundinamarca)

Diana Rocío Galvis Botía*, Nydia Genith Peñaranda* Jaime William Jojoa Muñoz **

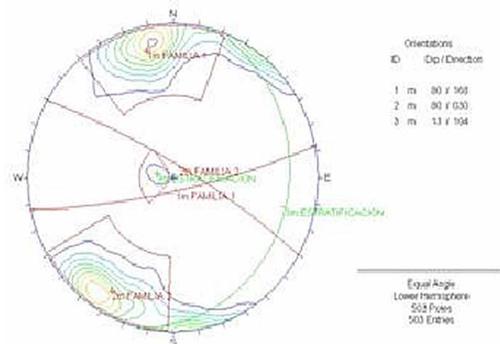
Figura 1. Orientación de familias predominantes. Resultados estudio, análisis de datos programa Dips.

Se definieron tres familias de discontinuidad, dos de diaclasas y una de estratificación, con orientaciones 80/168, 80/30 y 13/104 estratificación (ver figura 1).

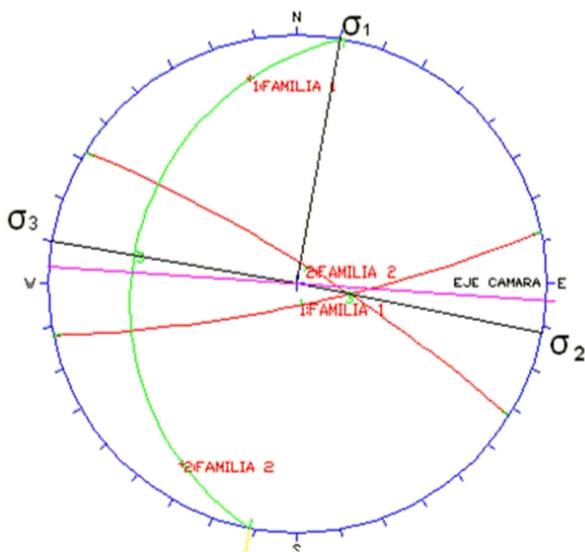
Figura 2. Orientación de esfuerzos tectónicos residuales a partir de análisis estereográfico. Resultados estudio, análisis de datos programa Dips.

La bisectriz del ángulo agudo, comprendido entre las discontinuidades del círculo máximo σ_1 - σ_3 sitúa a σ_3 . A 90° de σ_3 en el círculo máximo σ_1 - σ_3 se ubica σ_1 , $\sigma_1=10/80$, $\sigma_2=67/102$, $\sigma_3= 26/280$., Ver Figura 2 y 3.

Se determina que σ_2 actúa de manera vertical generando baja concentración de esfuerzos en el techo, pero el esfuerzo principal mayor actúa casi perpendicular al eje de la cámara, de manera desfavorable sobre la sección de la excavación, lo que puede ser una de las causas que favorecen la apertura de diaclasas en los machones.

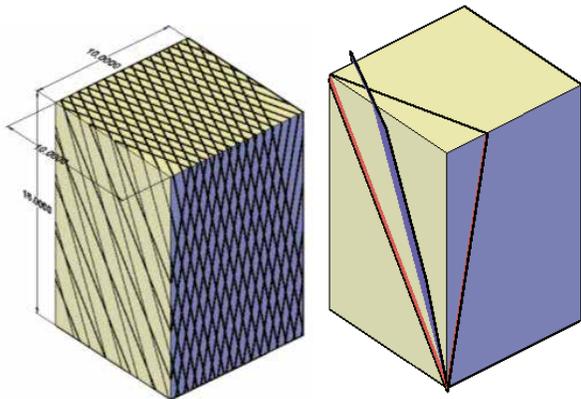
Figura 4. Diagrama de bloques.

Como se observa en la Figura 4, los bloques formados en las paredes de las cámaras son alargados y presentan una continuidad de techo a piso, con variación en su tamaño.

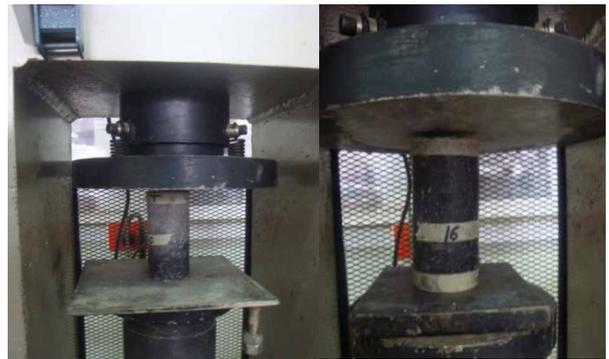
Fotografía 1. Probetas cilíndricas sometidas a compresión simple.

La población de estudio corresponde a 25 probetas de roca tipo halita de 2 pulgadas de diámetro por 4 pulgadas de longitud, con una relación de esbeltez de 2 (ver Fotografía 1), clasificada en tres grupos de muestras. El primer grupo de muestras posee Halita en un 70% en peso, el segundo un 80% y el otro grupo 90% .

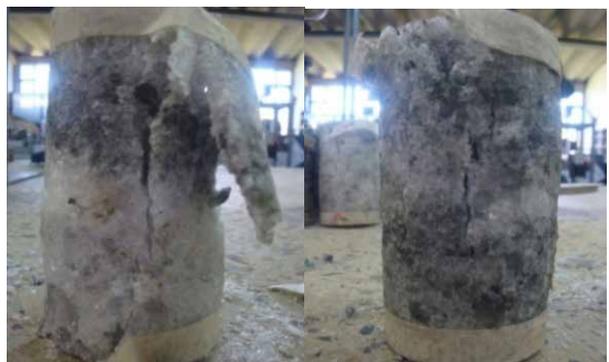
Fotografía 2. Falla generada en las probetas al aplicar carga axial no confinada.

Las muestras falladas presentaron un fenómeno de barril (ver Fotografía 2), es decir, las probetas mostraron gran deformación diametral.

Los núcleos usados para compresión simple asemejan el dimensionamiento de las columnas a una escala de 1:160, y al ser falladas, los tipos de fracturas generadas fueron similares a las observadas en las cámaras (fracturas verticales fenómeno y de barril).

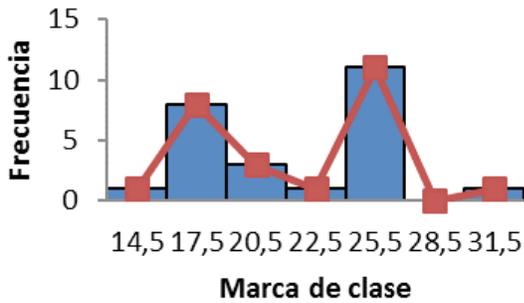
Figura 5. Histograma y polígono de frecuencias para resistencia a compresión simple.

De acuerdo con el histograma de frecuencia (ver Figura 5), se tiene una curva asimétrica bimodal con un media ponderada de $22,02 \text{ MPa}$ y una desviación estándar de $\pm 4,29$.

Se define un coeficiente de variación de 0,19, que equivale aproximadamente al 20%, lo que indica que hay una variabilidad media en los datos.

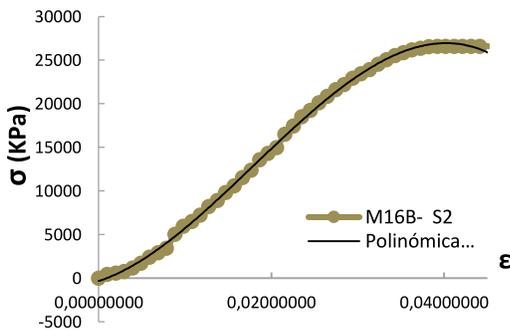
Figura 6. Función de la curva para compresión simple de sal (tercer orden).

$$y = -6 \times 10^8 x^3 + 3 \times 10^7 x^2 + 3,3 \times 10^5 x - 331,76$$

$$R^2 = 0,9992$$

Como se aprecia en las Figuras 6 y 7, las curvas se caracterizan por una parte inicial cóncava hacia arriba, que se hace más pendiente al cerrarse las superficies de micro fisuras existentes en la roca, seguida por una sección recta propia del comportamiento elástico; posteriormente se muestra una deformación inelástica creciente y una fluencia continua.

De las curvas se aprecia como al terminar la etapa elástica, la deformación sigue aumentando sin que se pierda la resistencia en cada una de las curvas. Esto significa que la resistencia se mantiene constante después de grandes deformaciones, en este caso la resistencia pico y la resistencia residual son iguales, por lo tanto se define que la roca presenta un comportamiento elastoplástico dúctil.

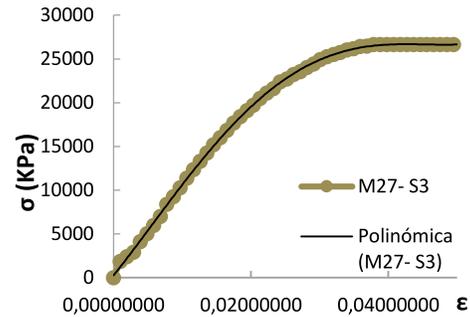
Figura 7. Función de la curva para compresión simple de sal (cuarto orden).

$$y = 8 \times 10^9 x^4 - 8 \times 10^8 x^3 + 1 \times 10^7 x^2 + 1 \times 10^6 x + 246,18$$

$$R^2 = 0,9997$$

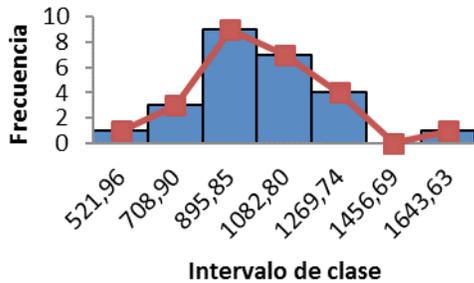
Figura 8. Histograma y polígono de frecuencia Módulo de elasticidad.

Se calcula una media ponderada de 1054, 54 Mpa, con una desviación de $\pm 242, 07$, con un coeficiente de variación de 0,24 equivalente al 24 %, lo que indica una dispersión media en los datos, (Ver Figura 8).

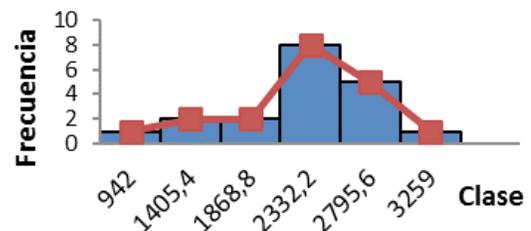
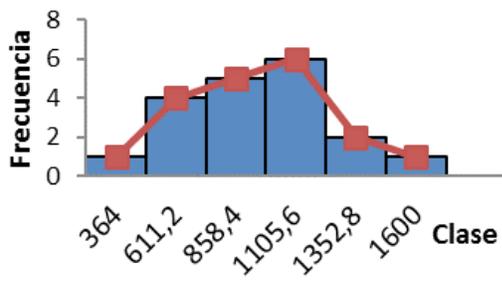
Figura 9. Histograma de frecuencias velocidad de onda P (superior) y S (inferior).

Las distribuciones tanto de la onda P como la S son simétricas sesgadas a la izquierda, (ver Figura 9). La onda P con un promedio ponderado de 2287,42 y una desviación estándar de $\pm 595,52$ y la onda S una media de 855,05 y una desviación de $\pm 308,57$.

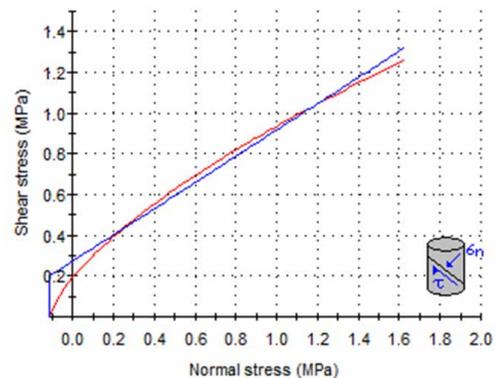
Figura 11. Envolventes de resistencia del macizo rocoso Criterio generalizado de Hoek- Brown (2002) y Mohr - Coulomb. Resultados análisis con programa Roclab.

Por lo tanto, conociendo que la excavación está a una profundidad de aproximadamente 80m $\sigma_1=1,64$ MPa; por RocLab $\sigma_3=0,16$; entonces, $K=0,12$.

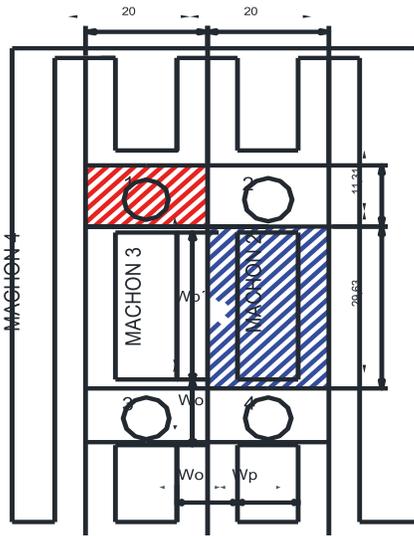
Figura 13. Área tributaria machones y columnas.

Aplicando la teoría del área tributaria. (Ver Figura 13).

$$AT_{columna} = 11,31m * 20m$$

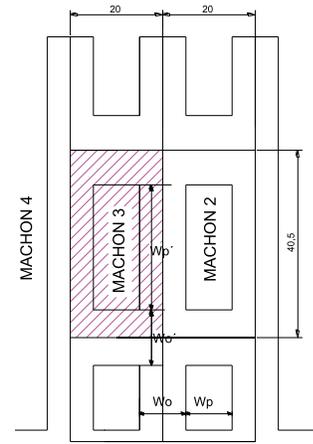
Figura 14. Carga sobre machones sin columnas según el área tributaria.

Al simular el retiro de las columnas, la carga que era soportada por esta sería distribuida sobre los machones aledaños. (Ver Figura 14).

$$AT_{machon} = 40,5m * 20m$$

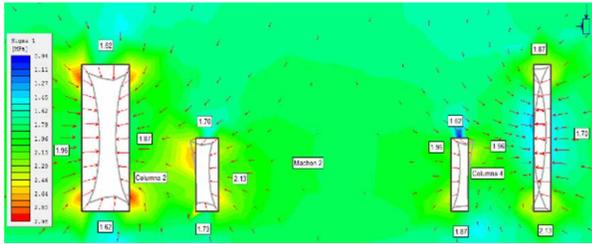
Figura 15. Perfil longitudinal B-B' concentración de esfuerzo principal mayor (σ_1). Resultados estudio, análisis de datos programa Phase.

La máxima concentración de esfuerzos principal mayor se presenta en el techo y piso, especialmente en las esquinas de la excavación con valores entre 2 y 3 MPa.

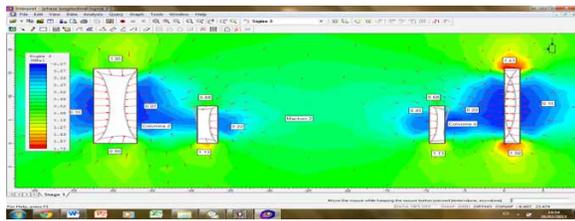
Figura 16. Perfil longitudinal B-B' concentración de esfuerzo principal menor (σ_3). Resultados estudio, análisis de datos programa Phase.

Las concentraciones de esfuerzo en las paredes presentan valores bastante bajos llegando a ser negativos, lo que indica la presencia de esfuerzos a tracción que pueden conllevar la falla por cortante.

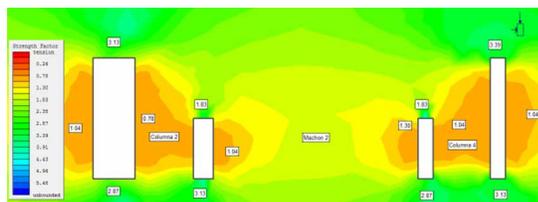
Figura 17. Perfil longitudinal B- B' concentración factor de seguridad.

Las zonas rojizas representan el área en la cual los esfuerzos principales generados, tanto mayores como menores, están por encima de los valores de la curva de equilibrio límite. Por lo anterior, es en estos sectores en los que aumenta la probabilidad de falla con valores entre 0,7 – 1.

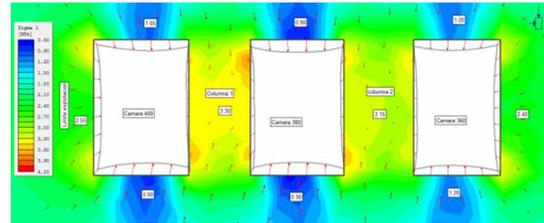
Figura 18. Perfil transversal C-C' concentración de esfuerzo principal mayor (σ_1).

Las mayores concentraciones de esfuerzo principal mayor se presentan en las paredes (2-4 MPa), especialmente en las columnas de la excavación, ya que estas tienen mayor altura.

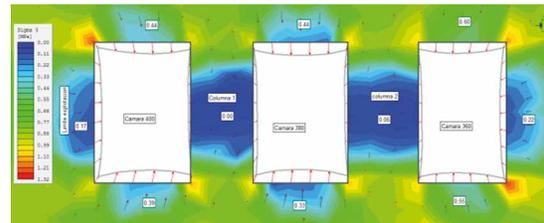
Figura 19. Perfil transversal C-C' concentración de esfuerzo principal menor (σ_3).

Los valores menores σ_3 se presentan en las columnas, paredes y techo de cámaras, lo que indica una gran disminución del confinamiento propio del macizo.

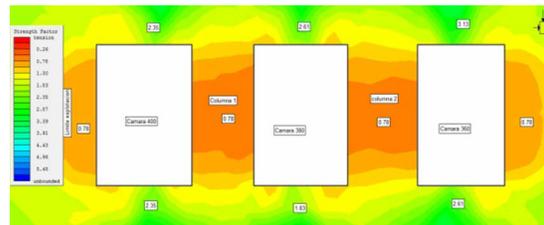
Figura 20. Perfil transversal C-C' strange factor

la dirección de desplazamiento de la roca, siendo esta hacia el interior de la excavación; *ii*) La concentración de esfuerzos (σ_1) es mayor en las paredes de cada cámara; *iii*) El esfuerzo (σ_3) presenta valores muy bajos llegando a ser negativo, lo que indica esfuerzos de tracción y bajo confinamiento que favorecen la generación de fracturas; *iv*) De acuerdo con la herramienta *strange factor* (factor de seguridad), los esfuerzos inducidos en relación con la resistencia obtenida en la curva de equilibrio que arroja el programa Roclab, son mayores, y esto se refleja en los bajos factores de seguridad obtenidos.

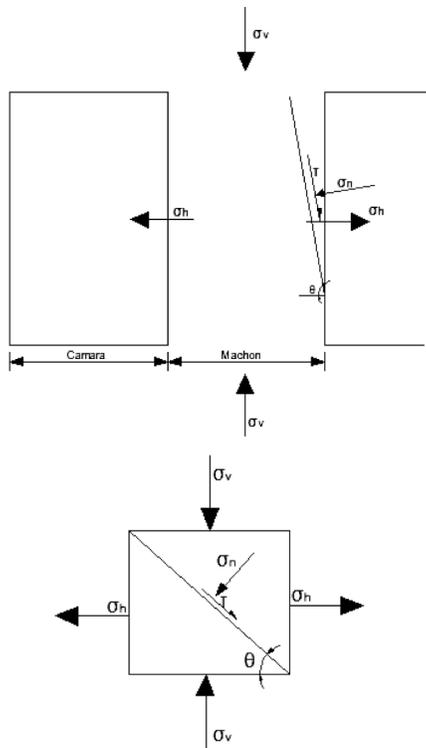
Figura 21. Esfuerzos sobre un plano de discontinuidad.

Para determinar los esfuerzos que actúan a lo largo de las paredes de la discontinuidad presentes en la roca es necesario cuantificar las presiones normales y cortantes que actúan sobre ella. (Ver Figura 21).

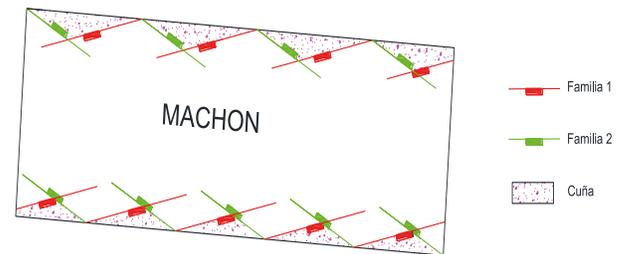
Figura 23. Posibles cuñas formadas (vista superior). Fuente: resultados del estudio.

Las cuñas se forman por la intersección de tres o más planos, en este caso se presentan dos familias, las cuales al intersectarse con la pared de las cámaras generan cuñas potencialmente inestables (Ver Figura 23).

Para definir parámetros de la cuña se usó el programa Unwedge y criterio de Barton y Choubey.

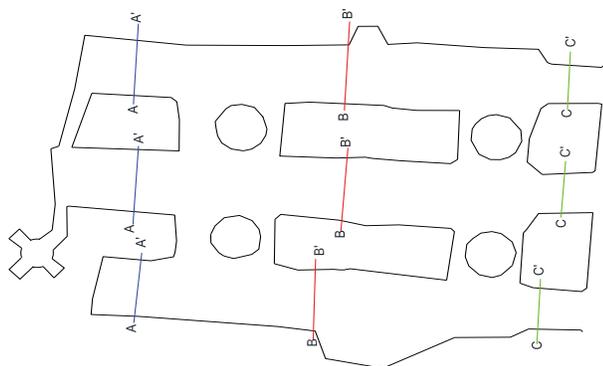
Figura 24. Ubicación secciones de control y medición.

Las medidas de convergencia en las cámaras 360, 380 y 400 se realizan en tres secciones por cada una, definidas de forma permanente.

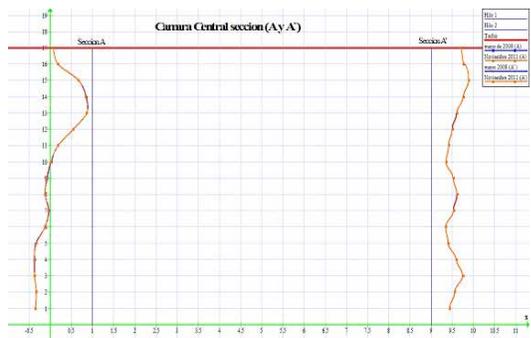
Figura 25. Medición de convergencias cámara 380 (central). Fuente: Colsalminas (2011).

El procedimiento consiste en medir con un flexómetro la distancia desde la pared de cada cámara en los puntos definidos en cada pared hasta un hilo de nylon que cuelga desde el techo y que se encuentra de manera permanente en las cámaras para evitar desviaciones en la medición.

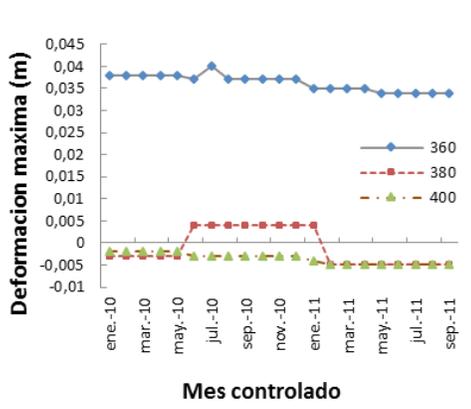
Figura 26. Deformaciones máximas promedio mensual.

En las cámaras 380 y 400 se presentan divergencias, pero con valores de variación muy bajos, inferiores a 0,005 m de deformación promedio total, con una velocidad de deformación de -0.0000025 m/día.

Basados en los datos se define que la roca mantiene un nivel de deformaciones constante (baja variación en los promedios mensuales). Pero, actualmente, tanto en machones como en columnas se están presentando nuevas fisuras que indican que la roca está llegando a su límite de resistencia.

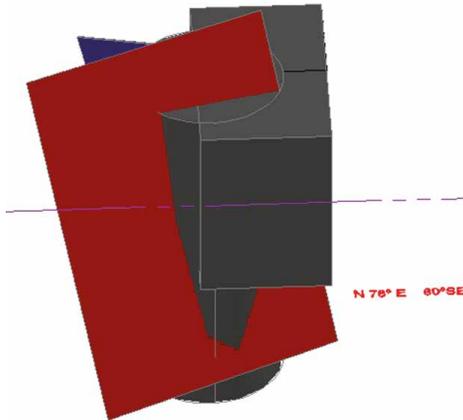
Figura 27. Incidencia de discontinuidades dentro de la columna 2.

A partir de los análisis realizados se determina que las fracturas se deben principalmente a cargas verticales, ya que estos machones se encuentran en un estado de no confinamiento, creando un estado de relajación en las paredes de la columna.

La perforación realizada a la columna 2 se definió RQD de 94,62, lo cual indica que la roca es de buena calidad. Y observando las fracturas a lo largo de la perforación se concluye que este diaclasamiento presentado en las cámaras no ha afectado el núcleo de la columna.
