Evaluación de técnicas no destructivas en elementos de concreto para puentes

Non-destructive techniques in concrete elements for bridges' evaluation

Se evaluaron las técnicas no destructivas de Velocidad de Pulso Ultrasónico (VPU), termografía infrarroja y martillo de rebote para su aplicación en elementos de puentes de concreto y para determinar su posible aplicación *in situ*. El estudio se desarrolló en dos etapas: diseño y elaboración de los elementos representativos de un puente de concreto y aplicación de los ensayos no destructivos sobre estos. La técnica de VPU mostró gran capacidad para evaluar la homogeneidad y calidad de la matriz de concreto, con baja sensibilidad para identificar los daños en los refuerzos. La termografía infrarroja permitió la identificación de delaminaciones ubicadas a profundidades de hasta el 50% del espesor de la losa evaluada. Con los resultados del martillo de rebote se estimó la resistencia a la compresión del concreto de las losas, cuyas lecturas obtenidas fueron afectadas por la presencia de agregado grueso.

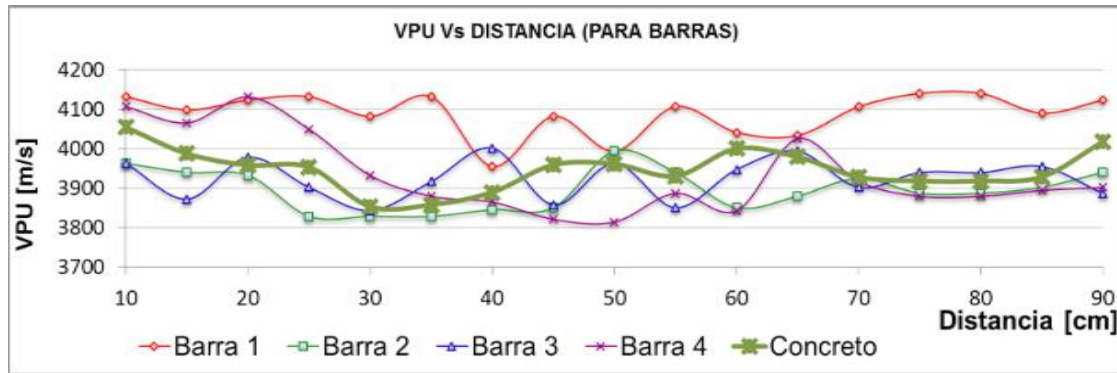
FIG. 3. Resultados de VPU sobre la losa 2 en concreto sin barras de refuerzo y con estas transversales al haz sonoro.

En la Fig. 3 se presentan los resultados de VPU medidos sobre el concreto sin refuerzos y con estos transversales a la dirección del haz sonoro, graficando el valor de velocidad obtenido en cada cuadrícula demarcada a lo largo de la losa; en la gráfica se observan los perfiles de VPU con un comportamiento heterogéneo característico del concreto y un incremento promedio de 2.45% (141.67 m/s) para las lecturas sobre la barra en buen estado. La figura muestra una baja influencia de los

refuerzos en la VPU, considerándose no relevante su presencia, coincidiendo con lo expresado por otros autores [10, 16]. El comportamiento mostrado permite evidenciar la baja sensibilidad de la técnica para captar los refuerzos y los diferentes grados de daño presentes en estos. Lo observado se debe a la longitud de onda utilizada en el ensayo ($\lambda=0.07$ m) para la identificación de los refuerzos de diámetro $\Phi=0,0125$ m ($\frac{1}{2}$ pulg).

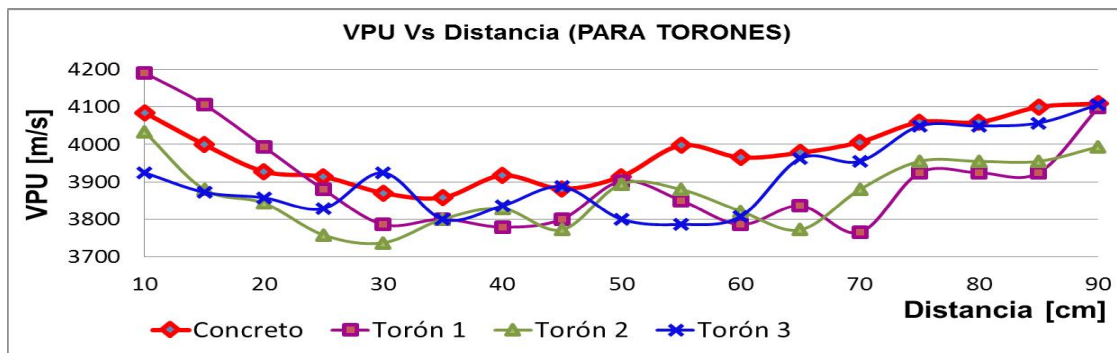
FIG. 4. Resultados de VPU sobre la losa 3 en concreto sin torones de refuerzo y con estos transversales al haz sonoro.

La Fig. 4 muestra los resultados de VPU para la losa 3 tomados de igual forma que en la losa L2. De manera similar al caso anterior, se observa un comportamiento heterogéneo característico del concreto y baja sensibilidad para la identificación de torones de $\Phi= 0.0125$ m ($\frac{1}{2}$ pulg).

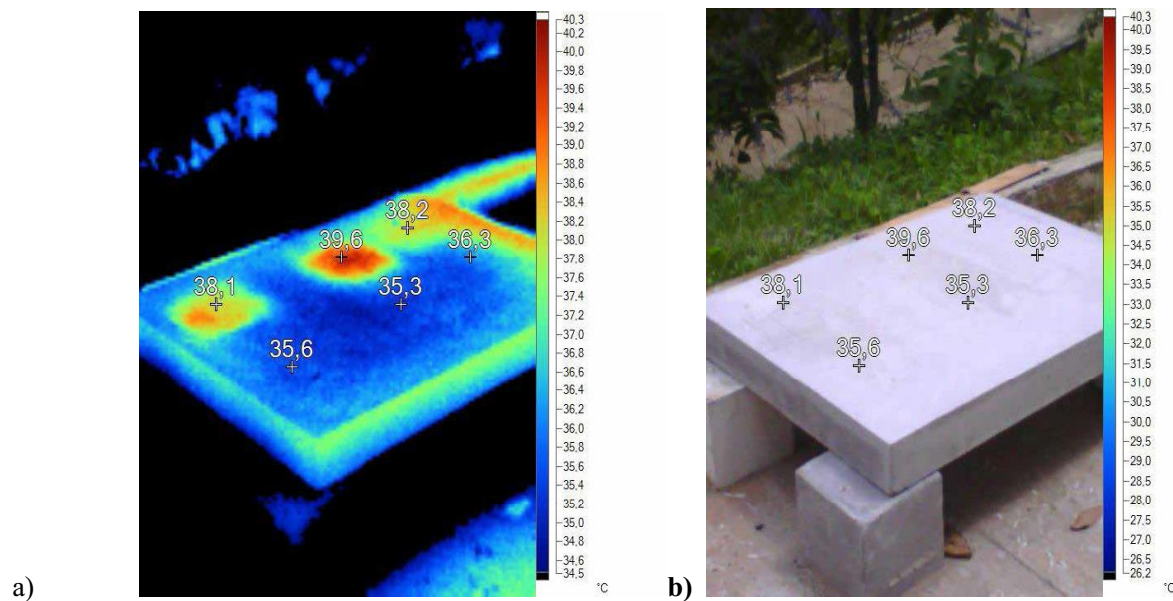
Las termografías obtenidas a las 9:30a.m., Fig. 8, presentan el mismo comportamiento térmico, concentrándose mayor calor en la delaminación D2; con este tiempo de exposición se logra detectar la delaminación D3 y se mejora la visibilidad de las anteriores, debido al mayor diferencial térmico entre las zonas sanas y las zonas con delaminaciones.

FIG. 8. a) Imagen termografía a las 9:30 a.m. b) Imagen visible a las 9:30 a.m.

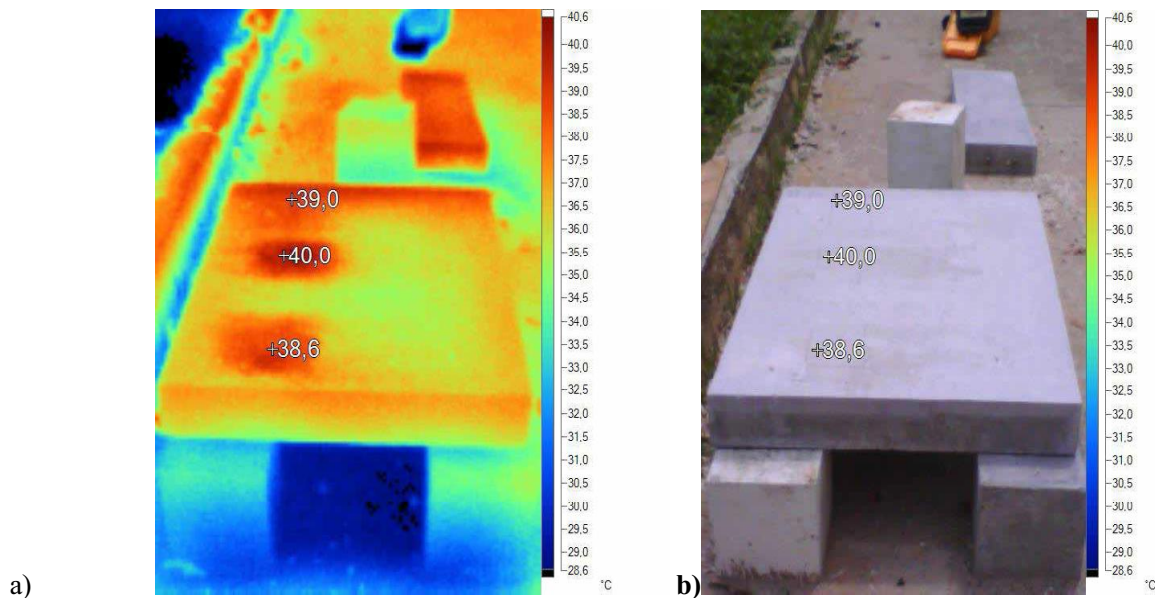
Las termografías obtenidas a las 11:00a.m., Fig. 9, mantienen el comportamiento térmico con dificultad para delimitar D3, que se confunde con el borde donde se concentra calor, debido a que es sitio de incidencia del Sol.

FIG. 9. a) Imagen termografía a las 11:00 a.m. B) Imagen visible a las 11:00 a.m.

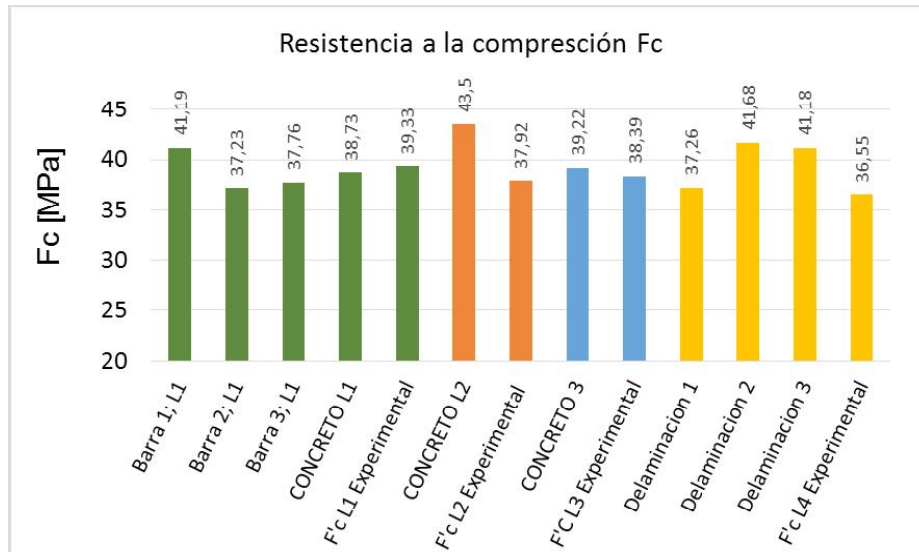
En la Fig. 10 se presentan los resultados obtenidos del ensayo de martillo de rebote o esclerómetro, en comparación con los obtenidos experimentalmente en el ensayo de resistencia a la compresión de las respectivas mezclas, de cada losa.

Los resultados obtenidos de resistencia a la compresión con el martillo de rebote muestran una leve influencia por la presencia de las barras, con variación del 4.5% en la zona de la barra B1 de la losa L1. Las zonas restantes presentan un comportamiento cercano al valor experimental con diferencias menores a 2 MPa; lo anterior ocurre, probablemente, por la ubicación cercana a la superficie de la barra indicada.

FIG. 10. Resultados del martillo de rebote medidos en L1, L2, L3 y L4.

Los resultados obtenidos sobre el concreto en zonas sin refuerzo para las losas L1 y L3 presentaron un aumento de 5.24% y 2.13% respecto al obtenido

en el ensayo de resistencia a la compresión; la losa L2 presentó una resistencia 18.63% mayor respecto a la resistencia a la compresión experimental; esta diferencia se debió a posibles golpes en zonas con presencia de agregado grueso sub-superficial de mayor dureza o a la subjetividad propia del ensayo respecto al ángulo de ubicación del esclerómetro. En la losa L1 la diferencia del valor promedio de resistencia obtenido sobre las zonas con refuerzo y sin refuerzo es menor al 1.52%. El ensayo de esclerometría se realizó a los 56 días de curado, y sus resultados se comparan con los obtenidos del ensayo de resistencia a la compresión a 28 días de curado. Debido a que el concreto alcanza la máxima resistencia a la compresión a los 28 días de curado y tiene sólo un pequeño aumento después de este tiempo, se consideró que no habría variación significativa en los resultados de resistencia estimados mediante la técnica de esclerometría a los 56 días de curado, obteniéndose un resultado muy cercano al real.
